# Remplacement de l'ensemble obturateur du Canon EOS 40D

Rédigé par: leggman7

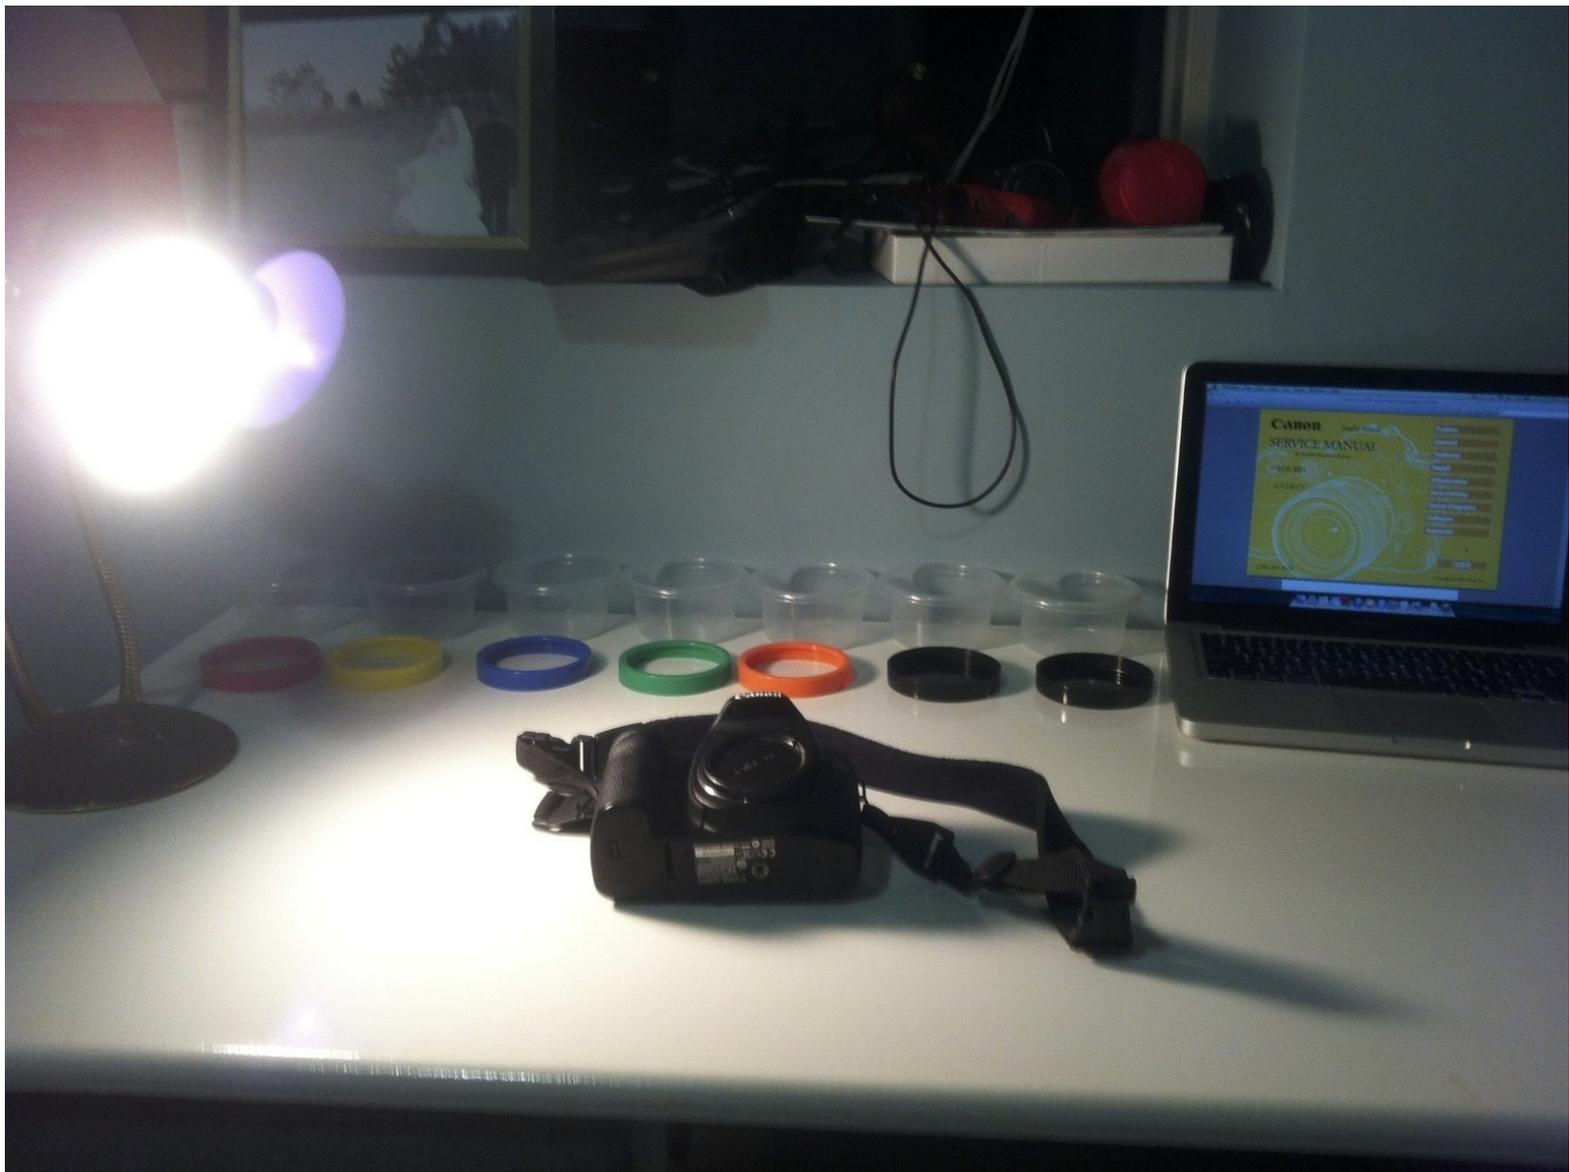
Une erreur 99 est une erreur non spécifique qui signifie que l'appareil photo ne connaît pas ou n'a pas de code pour le problème.

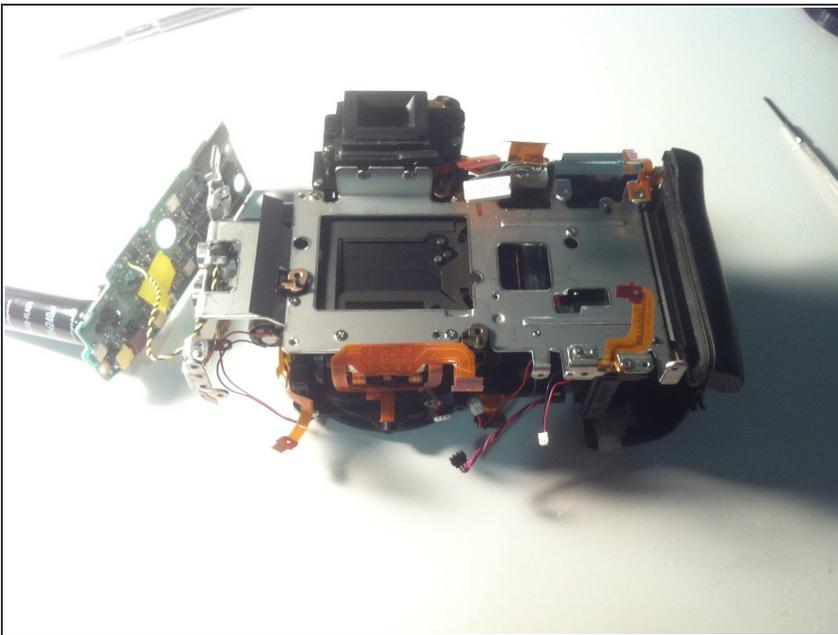
## Étape 8

Une erreur 99 est une erreur non spécifique qui signifie que l'appareil photo ne connaît pas ou n'a pas de code pour le problème. Dans mon cas, le volet roulant devait être remplacé. C'était un processus assez complexe pour un débutant comme moi.

- retirer le dos en métal
- retirer et remplacer le volet roulant, en transférant des composants qui ne sont pas sur le nouveau
