INTRODUCTION

Pour ce guide de réparation, la caméra orientée vers l'arrière de l'iDea USA CT 1020 sera traitée. L'appareil photo peut facilement être endommagé ou fissuré si l'utilisateur manipule mal la tablette ou si l'appareil photo peut tout simplement cesser de fonctionner. Une fois la plaque de support retirée de la tablette et la caméra arrière placée sur la carte mère, le processus de retrait est simple. Le ruban électrique partant de la caméra est raccordé à un connecteur électrique et, une fois que le connecteur est dégagé, vous pouvez retirer la caméra.

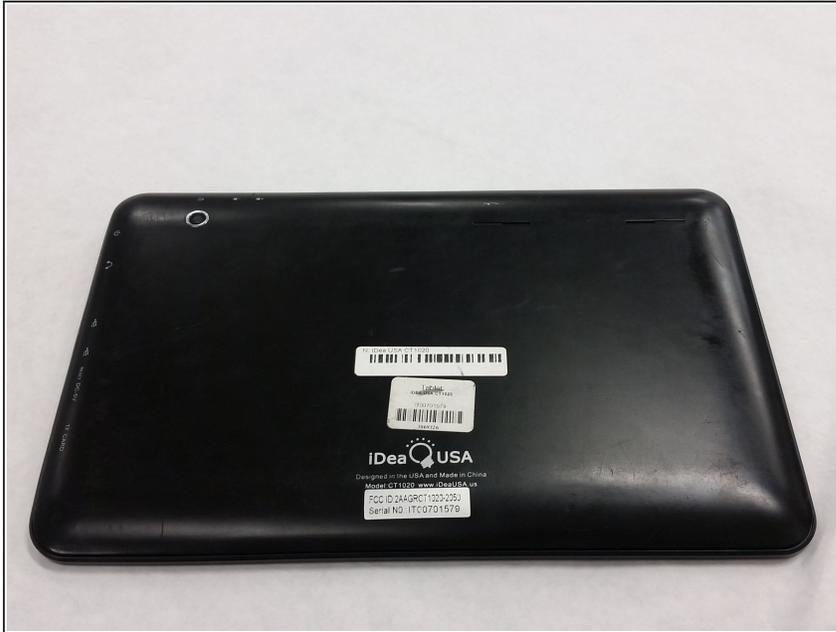
Étape 1 — Caméra avant et arrière

- ⚠️ Tout d'abord, éteignez la tablette pour éviter tout risque d'électrocution ou d'endommagement de la machine pendant les travaux de réparation
- Placez la tablette sur une surface propre avec l'écran vers le bas

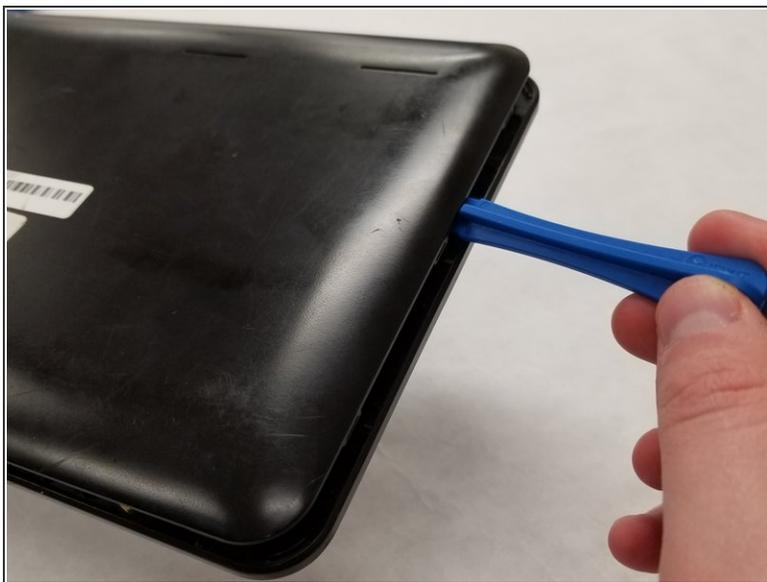
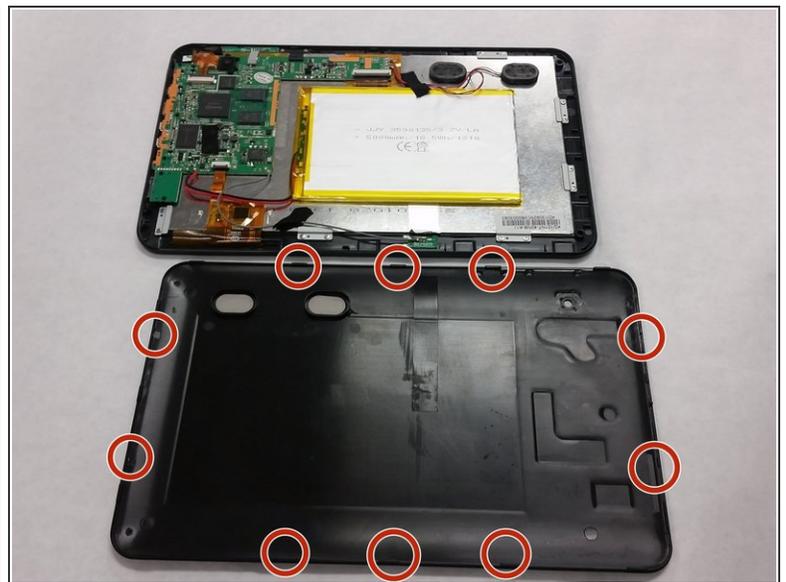
Étape 2

- Retirez le boîtier en plastique arrière de la tablette en libérant les clips en plastique à l'aide d'un outil d'ouverture en plastique ou d'un spudger.
- ⓘ Soyez prudent et prenez votre temps ici; les clips en plastique sont assez fragiles.

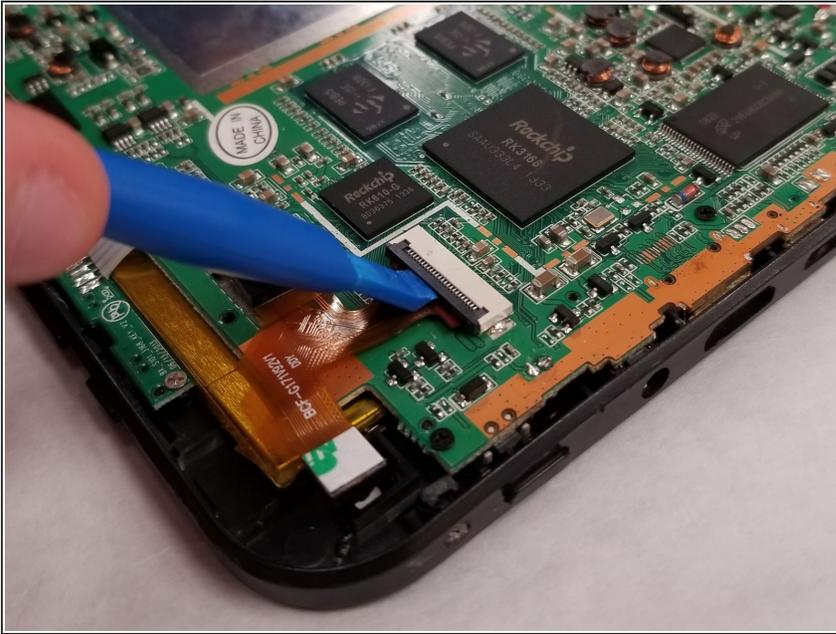
Étape 3

- Utilisez un outil d'ouverture en plastique ou un spudger pour soulever et relâcher la languette ZIF de la caméra.
- Tirez doucement sur le câble ruban.

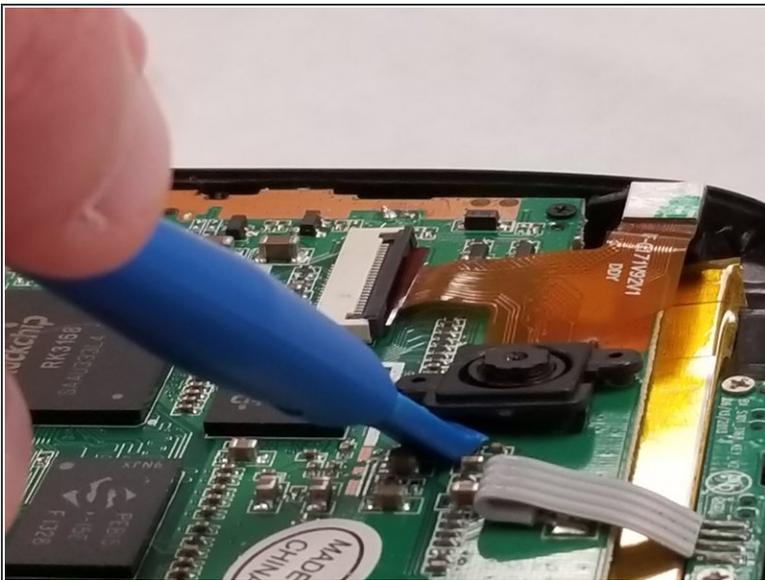
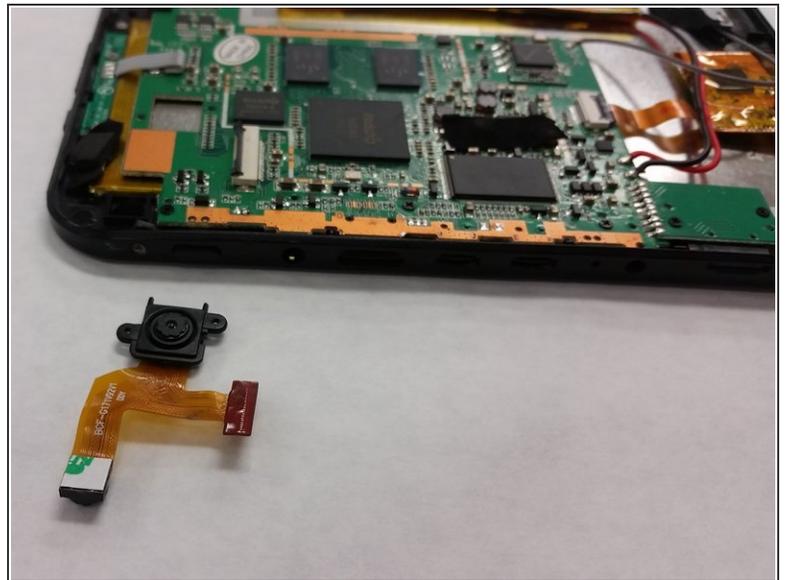
Étape 4

- La caméra est maintenue en place par un adhésif sur le dos de la caméra
- Pour terminer le retrait, retirez l'appareil photo de la carte mère.
