# Remplacement du bouton d'alimentation de l'aspirateur Insignia NS-VCS14SL7

Rédigé par: Thibaut Pillot

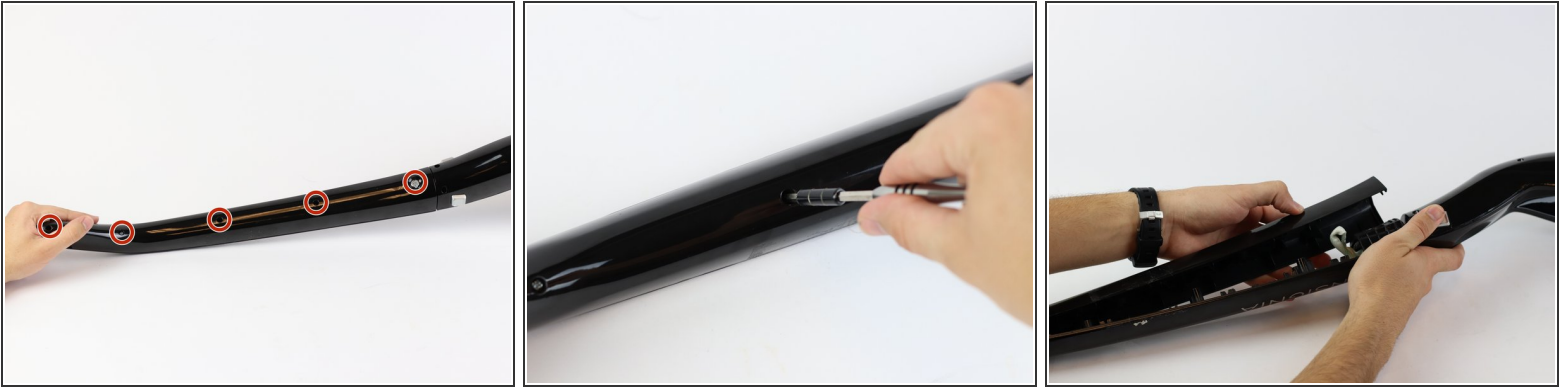
## Étape 1 — Bouton d'alimentation de l'aspirateur-balai

- Retirez les quatre vis cruciformes de 12 mm et le grand boulon à tête cruciforme de 32 mm de la poignée de l'aspirateur.
- Tirez sur le couvercle arrière de la poignée de l'aspirateur et retirez-le.

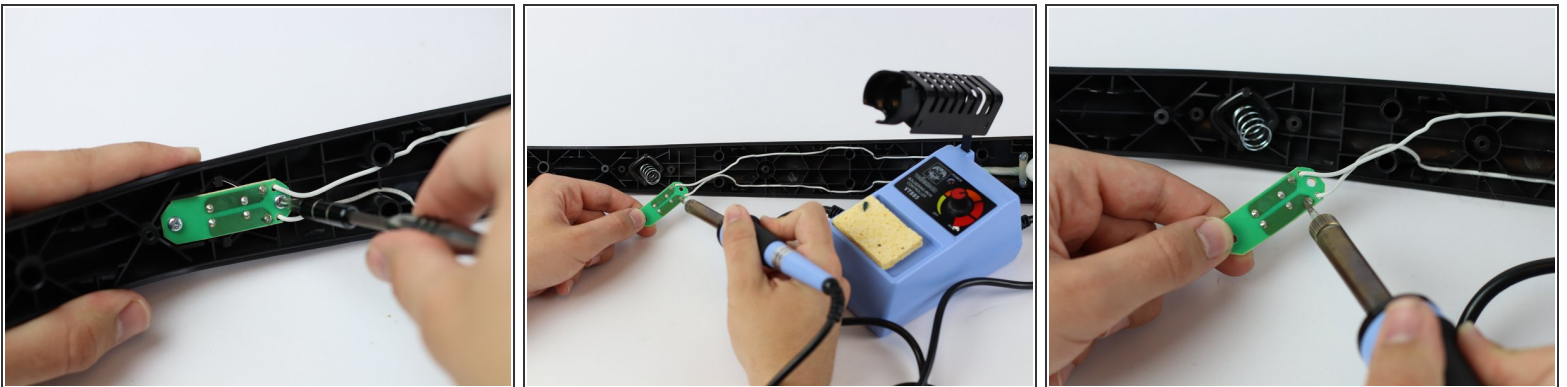
## Étape 2

- Retirez les deux vis Phillips #2 de 10 mm à l'arrière de la carte de circuit imprimé verte.
- ⓘ Si la carte de circuit imprimé doit être endommagée, localisez l'endroit où les deux fils blancs doivent être soudés à la carte et dessoudez la connexion.

Pour remonter votre appareil, suivez ces instructions dans l'ordre inverse.
