MacBook Pro 15インチ Touch Bar 2019の分解

"新しい素材の"バタフライキーボードを搭載したAppleのMacBook Pro 15インチを分解したところ、2つの大きな変更点が明らかになりました。この分解は2019年5月22日に行われました。

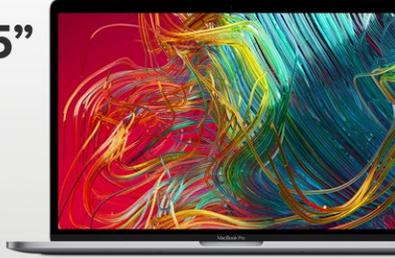
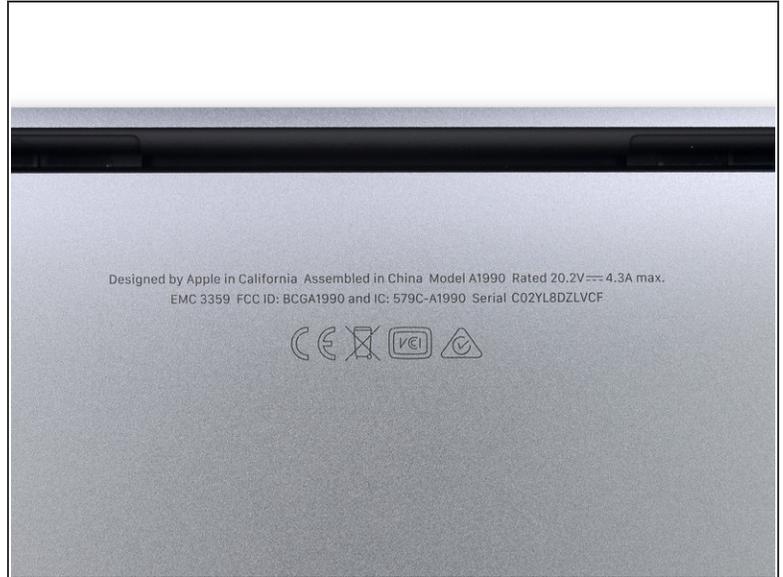
手順 1 — MacBook Pro 15インチ Touch Bar 2019の分解

- 紙面では、この新MacBook Pro2019はスペックのみ向上したと書かれていますが、一体どれほど向上したのでしょうか？まとめを確認してみましょう。
 - IPSテクノロジー搭載15.4インチ（対角）LEDバックライトRetinaディスプレイ, True Tone, 2,880 x 1,800ピクセル標準解像度、220ppi、数百万色以上対応
 - 2.6GHz 6コアIntel Core i7（Turbo Boost使用時最大4.5GHz）とRadeon Pro 555X（4GB GDDR5メモリとグラフィックス自動切替機能を搭載）
 - 16GB 2,400MHz DDR4オンボードメモリ
 - 256 GB PCIeベース SSD
 - 802.11ac Wi-Fi と Bluetooth 5.0
 - 4つのThunderbolt 3 (USB-C) ports
- ⓘ 今回の分解の犠牲者にはおなじみのモデルナンバー A1990がつけられていますが、新しいEMCナンバーは**3359**です。

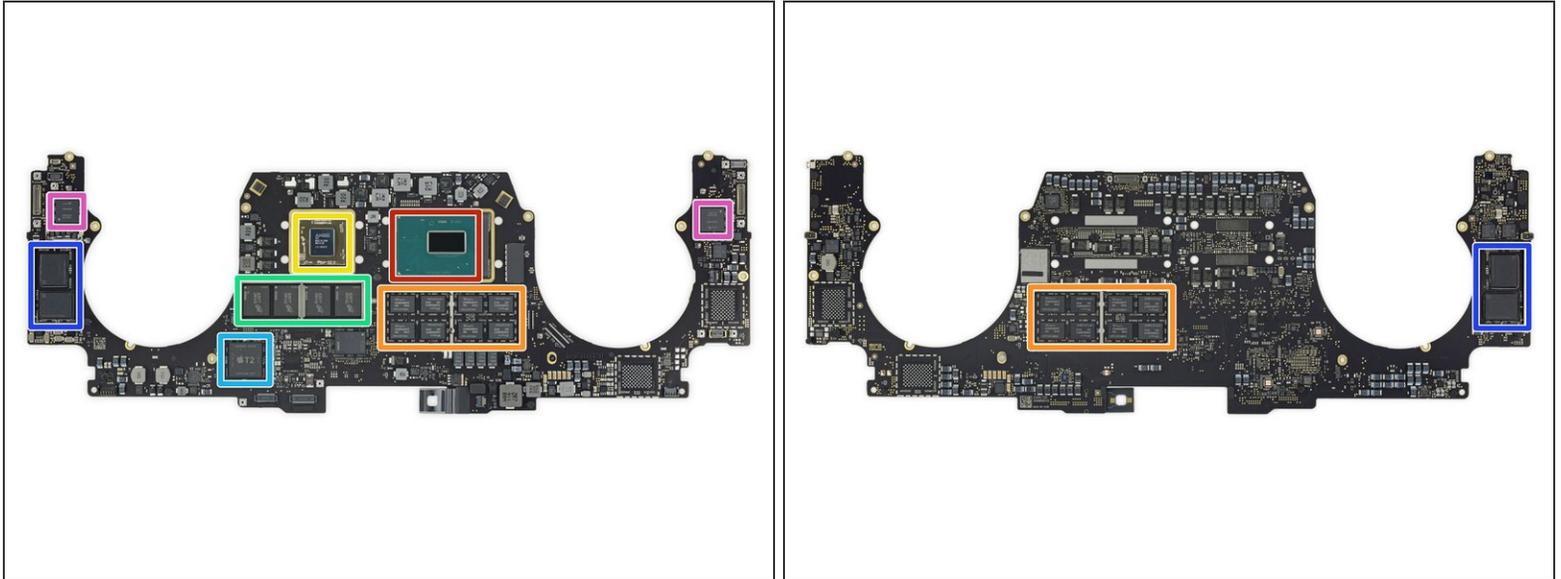
手順 3

- ここにはモジュールのコンポーネントはありません。すなわち、このハードウェアはアップグレードが出来ません。ここで異議ありと声を上げるか、もしくは黙ってこのチップを未来永劫持つかのどちらかです。
 - 第9世代Intel Core [i7-9750H](#) 6コアプロセッサ
 - 16x SK Hynix [H5AN8G8NAFR](#) 8 Gb DDR4 SDRAM (計16 GB)
 - AMD Radeon Pro 555X GPU
 - 4x Micron [MT51J256M32HF-70:B](#) 8 Gb GDDR5 RAM (計4GB)
 - 1 GB Micron D9VLN LPDDR4メモリが積層されたApple T2 APL1027 339S00533コプロセッサ
 - 東芝TSB3226AW8815TWNA1とTSB3226XZ2939TWNA1フラッシュストレージ(計256GB)
 - Intel [JHL7540](#) Thunderbolt 3コントローラー

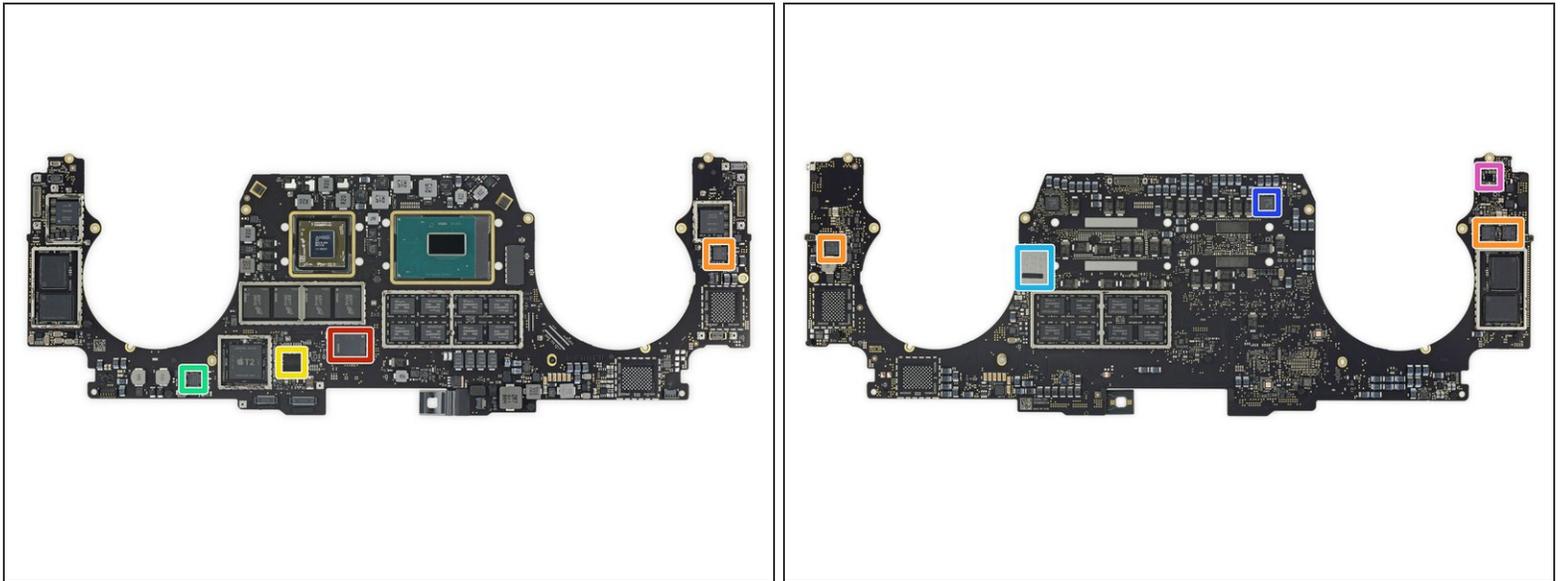
手順 4

- さらにチップがあります。
 - Intel [SR40F](#) プラットフォームコントローラハブ
 - Texas Instruments CD3215C00Z (パワーコントローラーのよう)
 - 338S00267-A0 (Apple PMICのよう)
 - TPS51980A パワーコントローラー
 - 339S00458 (Apple Wi-Fi/Bluetoothモジュールのよう)
 - Intersil [6277A](#) パルス幅変調機
 - Cirrus Logic CS42L83A オーディオコーデック

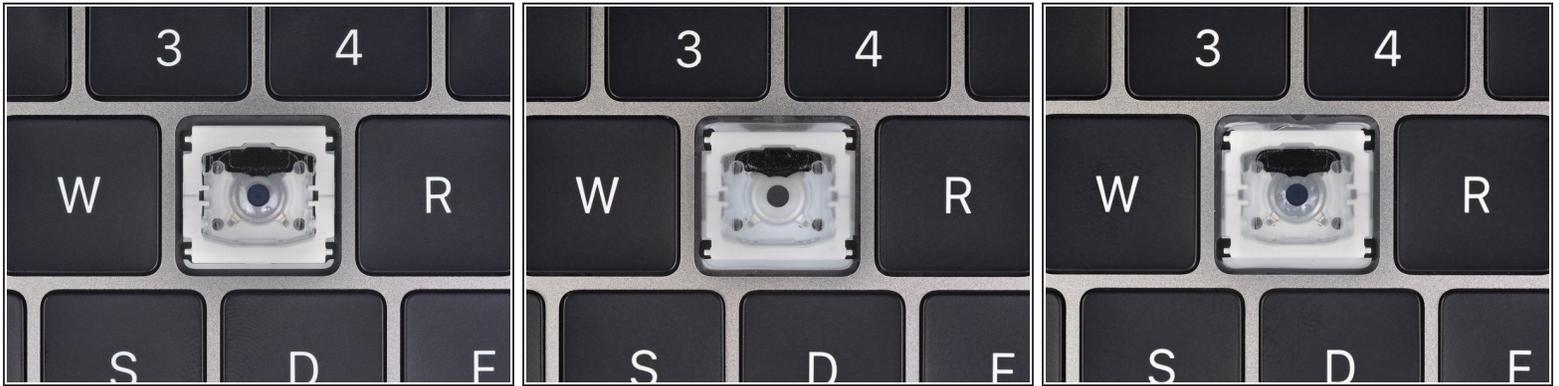
手順 5

- キーボードに手を進めます！この蝶(バタフライ)の変態をおさらいしましょう。
- [2015年Retina MacBookモデル](#)が発売された後、2016年にバタフライキーボードがMacBook Proラインにも登場しました。(画像左)
- ① 超薄型デザインの方で、オフセンターのキー入力可能なキーボードは、タイプ(入力)が極端に浅いデザインのため、議論が起こりました。しかし、すぐにこのキーボードには不具合があることがわかりました。
- 2018年夏、Appleはキーに埃が詰まってしまうためと原因をあえて指摘して、[修理プログラムを開始](#)しました。そして、キースイッチを保護する役割の[シリコン膜](#)で包んだキーを改良して、新モデル(画像中央)を発売しました。しかし、[この問題は終息しませんでした。](#)
- ついに発売された2019年のバタフライスイッチも、シリコン膜に包まれています。バネのようなメタルドームの中身と、このメタルドームを覆うプラスチックのような素材が変更されました。

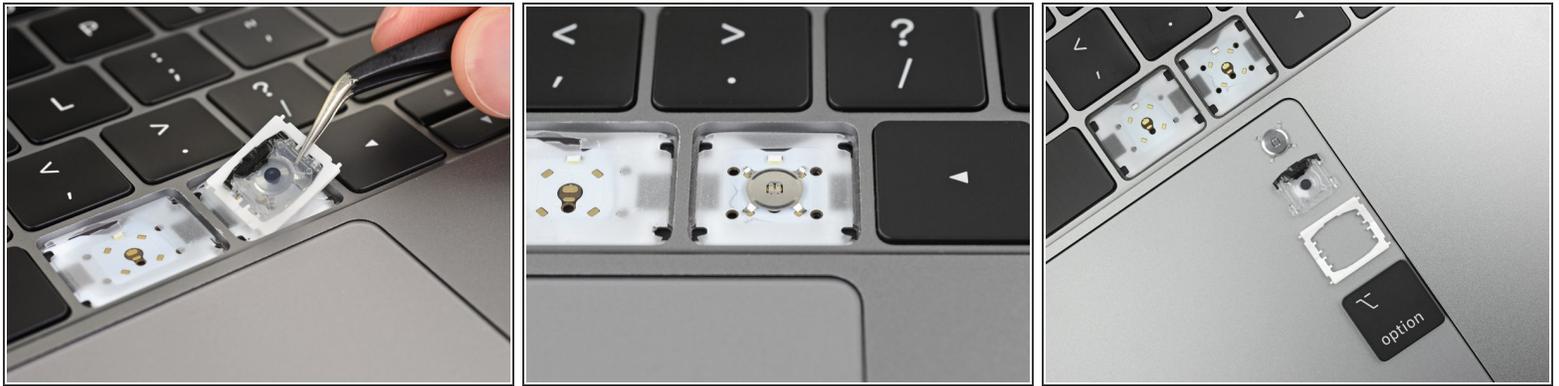
手順 6

- まず、2019年モデルのバタフライスイッチをレイヤーごとに取り出してみましょう。
- 一番上のレイヤーはキーキャップです。キーが壊れて外した時、どのキーか教えてくれる、便利なラベルがついています。
- ヒンジがついた白いブラケットはキーの動きをコントロールする”バタフライ”機構です。キーが傾いたり、動いたりすることなく、上下に移動できるよう安定させています。
- このブラケットの内側にあるのが、透明なカバーで、キーが叩かれる毎に伸縮します。一方で、スイッチ下の隙間から異物が侵入するのを防ぐ目的もあります。この中央部分にある黒いドットは、スイッチ上に押し込むキーの力を集約させています。
- このアセンブリの主役はバネのような[メタルドームスイッチ](#)です。キーが叩かれると変形し、ボード上の6つのポイントに橋渡しをし、キーから指が離れた時に、バウンスして押し戻します。
- ドームスイッチの下には[6つのメタルパッド](#)があります。キーストロークの操作があると、センターパッドの上部が、いずれかの5つのパッドにショートします。
- まとめとして、シリコン膜がバタフライ機構を覆い、異物侵入や異物による詰まりを防ぎます。

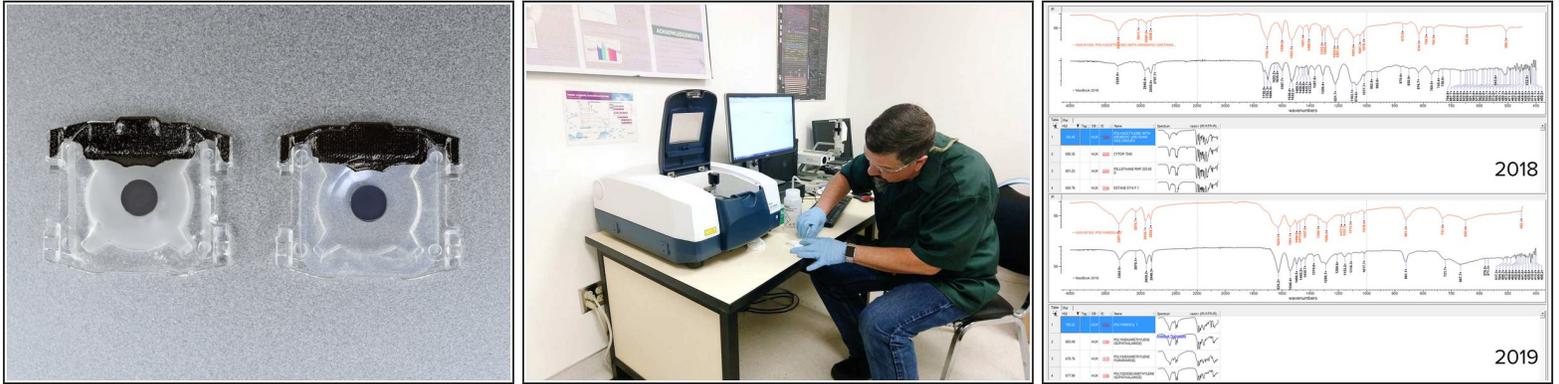
手順 7

- さて、今年はどう変わったのでしょうか？まず、この透明なスイッチカバーの素材です。
- 2018年モデルのカバーは半透明で、若干粘着性がある、シリコンのようでした。この新モデルは透明度が増し、触ると滑らかです。
- フーリエ変換赤外分光光度計(FTIR)で分析をした結果、この2つのモデルは全く違う素材であると確認できました。機材と専門知識を共有してくれた[Cal Poly\(カリフォルニア州立大学ポリテクニク校\)の材料工学部](#)とEric Beaton教授に感謝します。
- ① **FTIRの分析**で、素材に赤外線を照射し、透過と反射した光量を測定します。まるで指紋のように、このデータで素材が特定できます。
- **FTIR**が測定した2種類のサンプルの**データの屋根**は、これらが違う素材であることを示しています。それでは、一体何の素材でしょうか？
- FTIRで測定した2つのデータと既知のポリマーのデータと比較すると、2018年モデルに最も近いものは、芳香族ウレタンのグループに属するポリ(アセチレン)、もしくはTPUの1種類(こちらがより可能性が高い)のどちらかです。2019年モデルはポリアミド(一般的にナイロン)と一致します。
- ☑ この結果で分からないことは、Appleのエンジニアたちはこの新素材を使って、一体何の問題を解決しようとしたのでしょうか。いいアイデアがある方は教えてください！
