# Remplacement du capot supérieur de la souris

## Logitech MBJ58

Rédigé par: Maximilian Betkowski

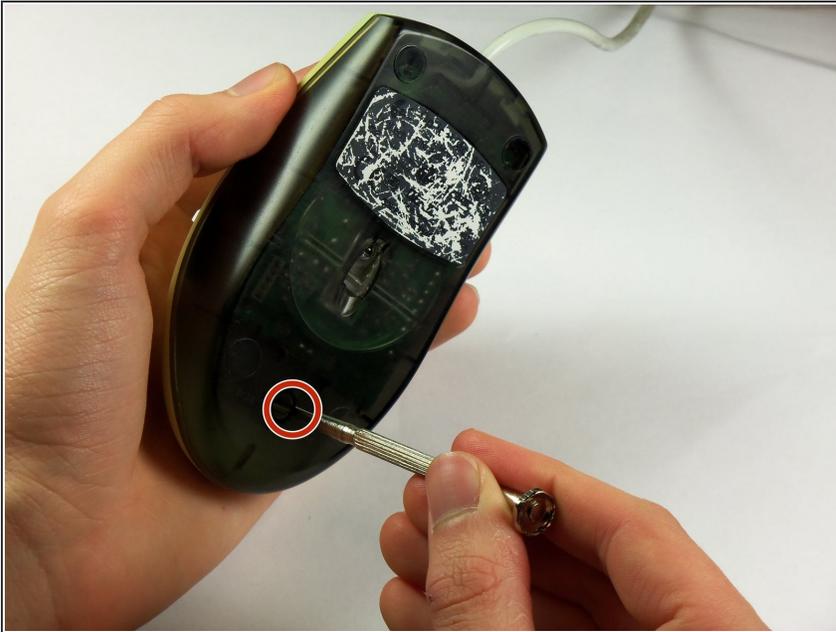
## Étape 1 — Le couvercle supérieur

- Tenez la souris de sorte que le bas soit vers le haut.
- Retirez la seule vis Phillips #1 de la moitié inférieure de la souris.

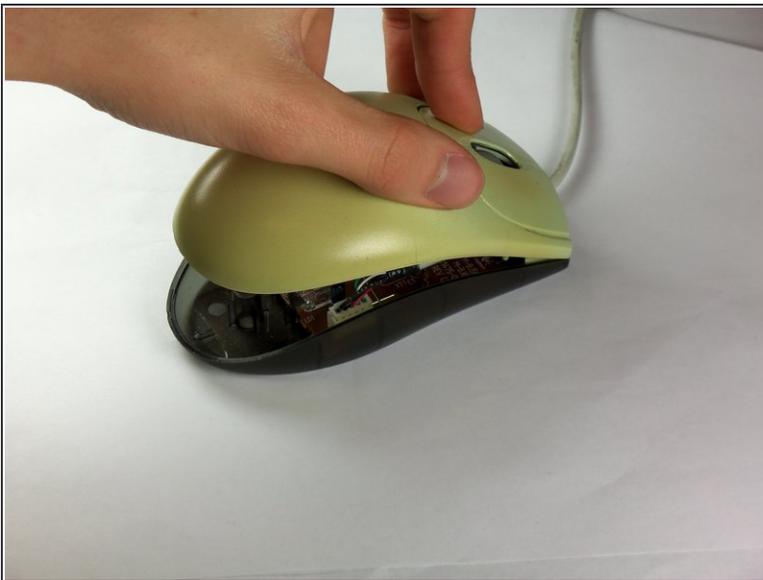
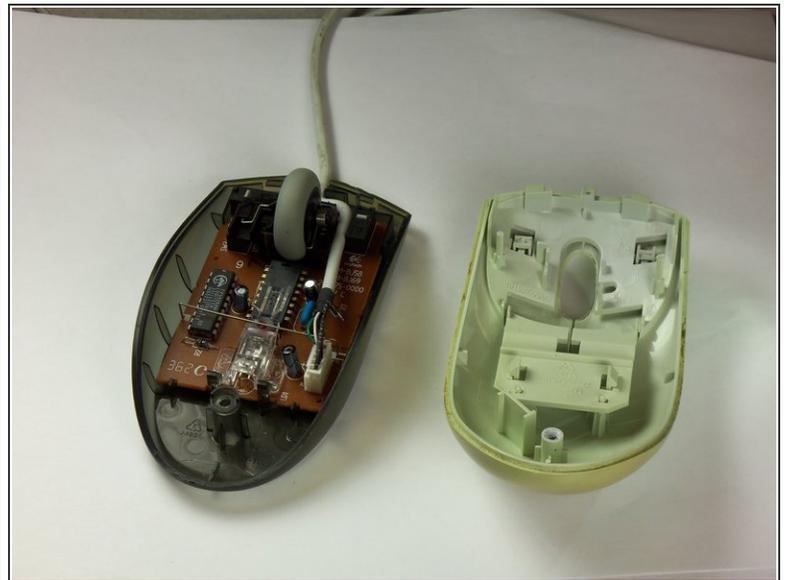
## Étape 2

- Placez la souris de manière à ce que le fond repose contre une surface dure.
- Soulevez délicatement le capot supérieur de la souris et retirez-le.

Pour remonter votre appareil, suivez ces instructions dans l'ordre inverse.
