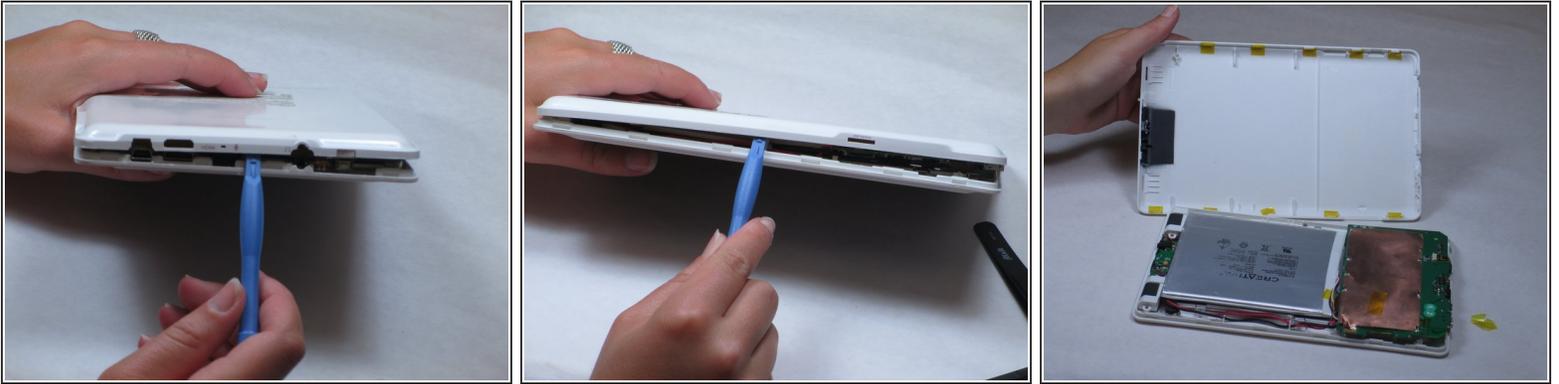
Étape 1 — Panneau arrière

- Retirez le panneau arrière à l'aide de l'outil d'ouverture en plastique pour soulever délicatement les bords du panneau.

⚠ Le bouton de contrôle du volume et le bouton d'alimentation supérieur peuvent tomber pendant cette étape.

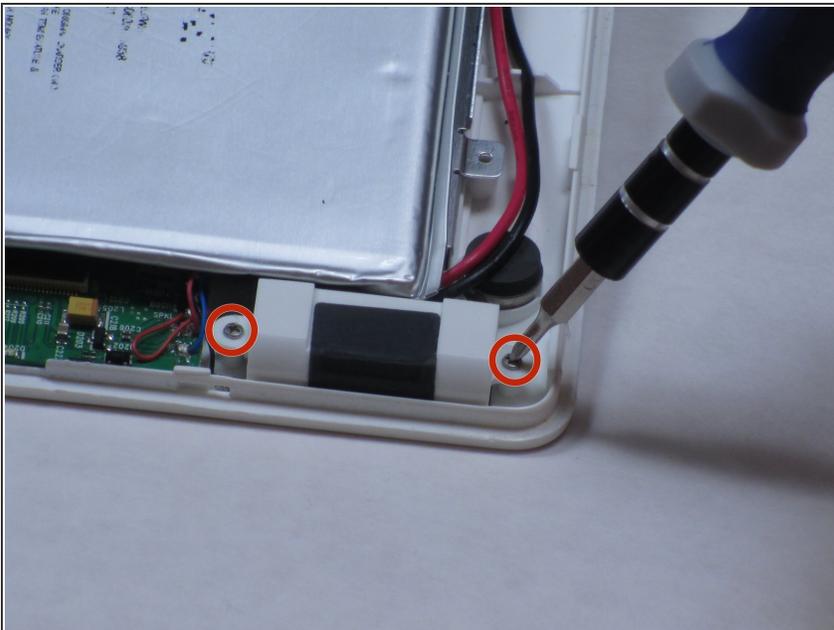
Étape 2 — Haut-parleur gauche

- Le haut-parleur gauche est directement sous la batterie et sur le côté avec les fils rouges et noirs principaux.
- Dévissez les deux vis Philips n ° 00 de 4 mm à l'aide d'un tournevis cruciforme.

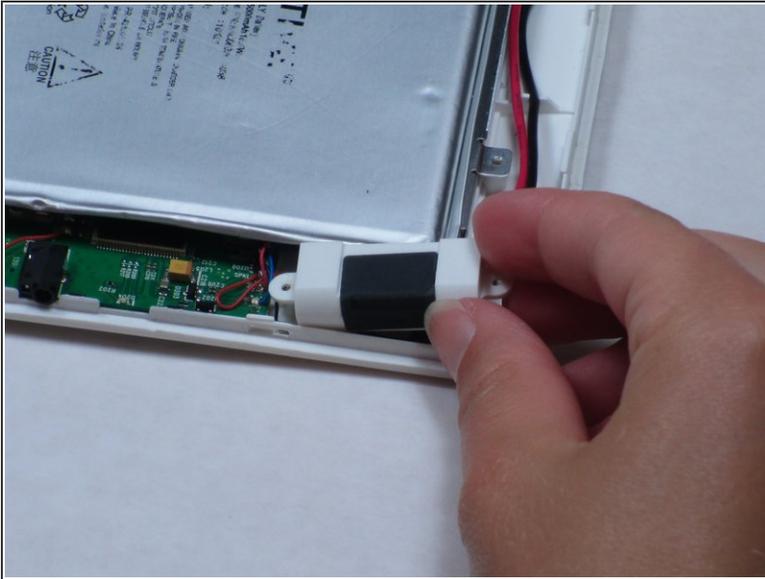
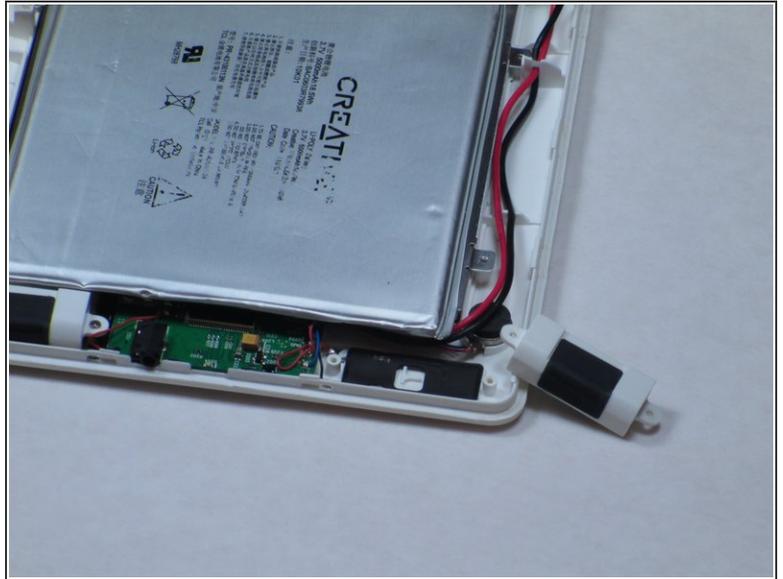
Étape 3

- Une fois les vis retirées, jetez le haut-parleur cassé.
- Remplacez le haut-parleur cassé par le nouveau haut-parleur gauche.
