Vue éclatée de la Xbox One

Rédigé par: Sam Goldheart

Après 8 ans, Microsoft a enfin sorti le successeur de la Xbox 360 : la Xbox One. Cette console sera-t-elle la meilleure console jamais sortie ? Suivez-nous et découvrons ensemble les entrailles de la console, venue d'une planète fort lointaine...

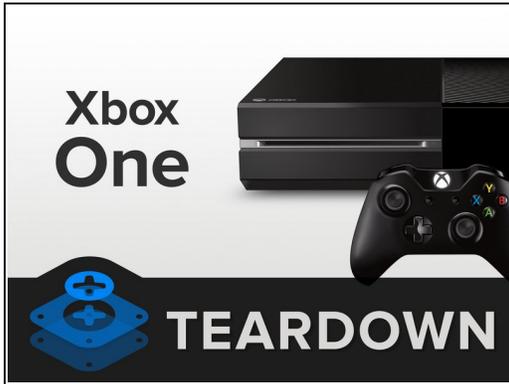
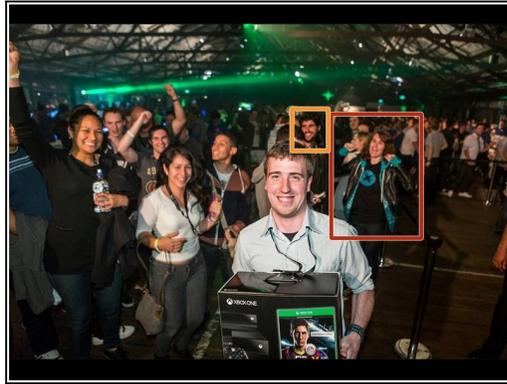
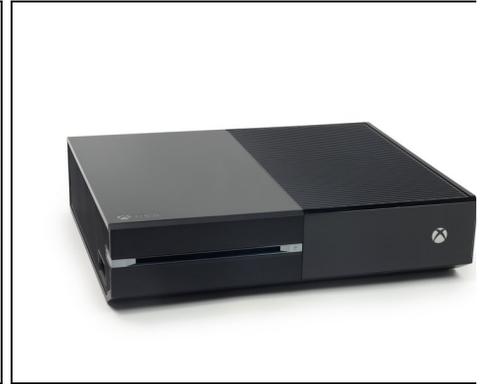
Étape 1 — Vue éclatée de la Xbox One

- Ceci est la Xbox One. Nous l'attendions tous depuis si longtemps, la Xbox One.
- Spécifications Techniques :
 - Un processeur 8 Cœurs x86
 - Pass-Through HDMI
 - 8 Go de RAM
 - 500 Go de stockage
 - Lecteur DVD Blu-ray

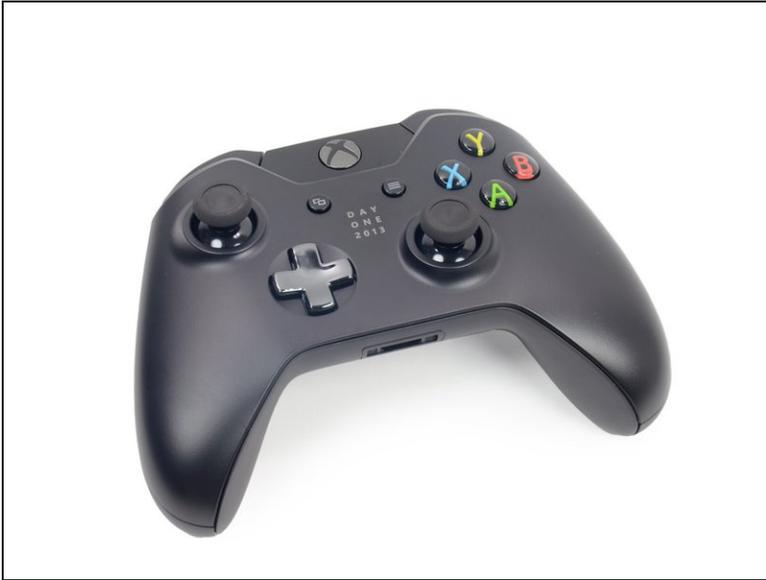
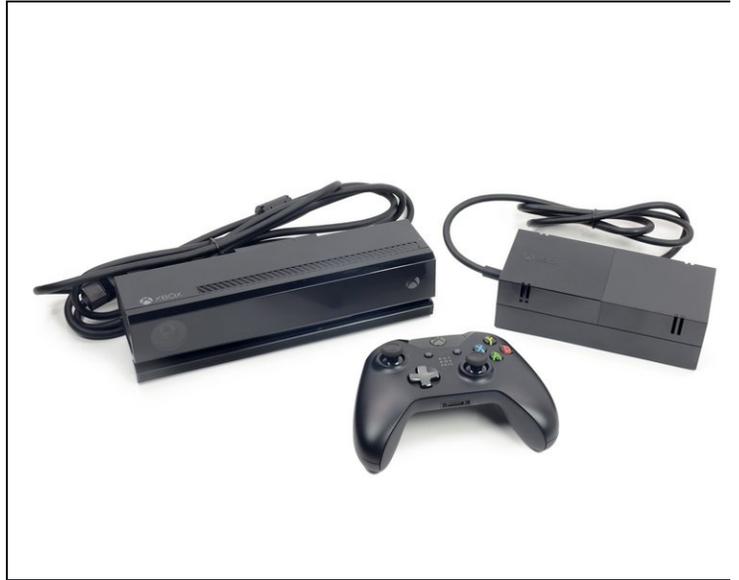
Étape 3

- L'édition Day One de la Xbox One inclut une manette spéciale, qui possède l'écriture "Day One 2013".
- Le design de la manette Xbox One se base sur celui de la Xbox 360, mais avec quelques changements.
- Le coût de développement de la Xbox One a dépassé les 100 millions de dollars, selon [un représentant de Microsoft](#). Certains prototypes de Xbox One intégraient des écrans, caméras, un port cartouche pour diffuser des odeurs, voire même un projecteur !
- La Xbox était incluse avec le Kinect 2.0 et une alimentation absolument énorme.

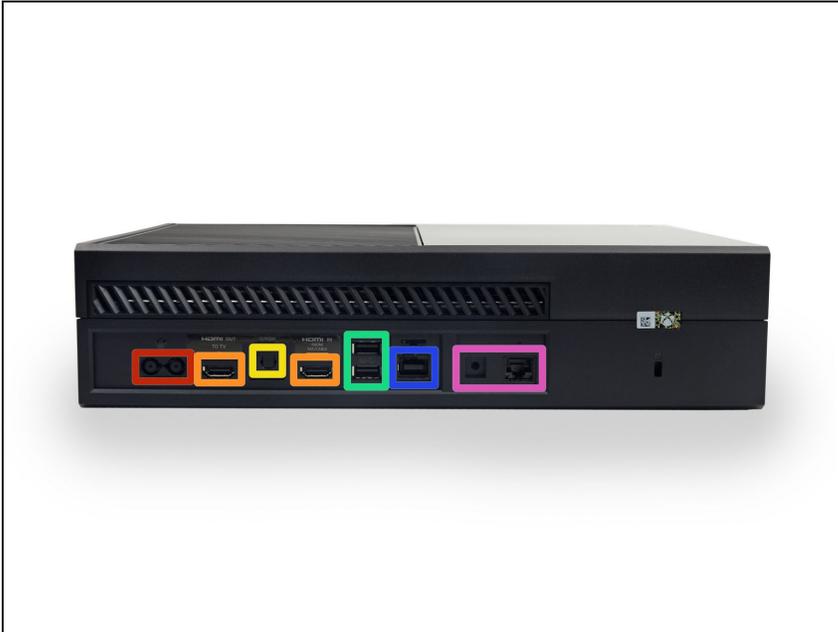
Étape 4

- A l'arrière de la console, on peut voir :
 - Le port d'alimentation
 - Deux port HDMI, un pour sortir une image (à gauche) et pour entrer une image (à droite).
 - Une sortie audio optique
 - Deux ports USB 3.0
 - Une prise pour connecter la Kinect
 - Une sortie infrarouge et un port Ethernet
- Un troisième port USB 3.0 espègle, qui est seul sur le côté gauche de la console, ne sert pour la plupart d'entre vous à rien.

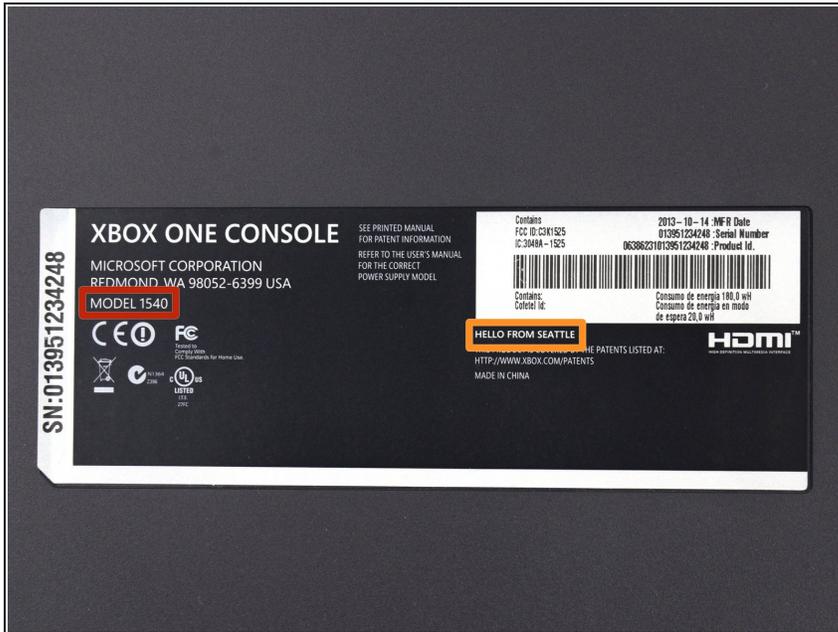
Étape 5

- En nous dirigeant vers le bas, nous vérifions les étiquettes pour trouver... des indices de puissance en espagnol ?
- **i** El Xbox One consume 180 Wh de energia y en modo de espera consume 20 Wh.
- La Xbox One est identifiée comme le modèle 1540 et a été conçue par Microsoft Corporation à Redmond, USA.
- Notre Xbox One a été fabriquée le 14 octobre 2013 en Chine.
- Et, dans un billet doux au verso, Microsoft dit "Hello From Seattle" (Bonjour de Seattle).

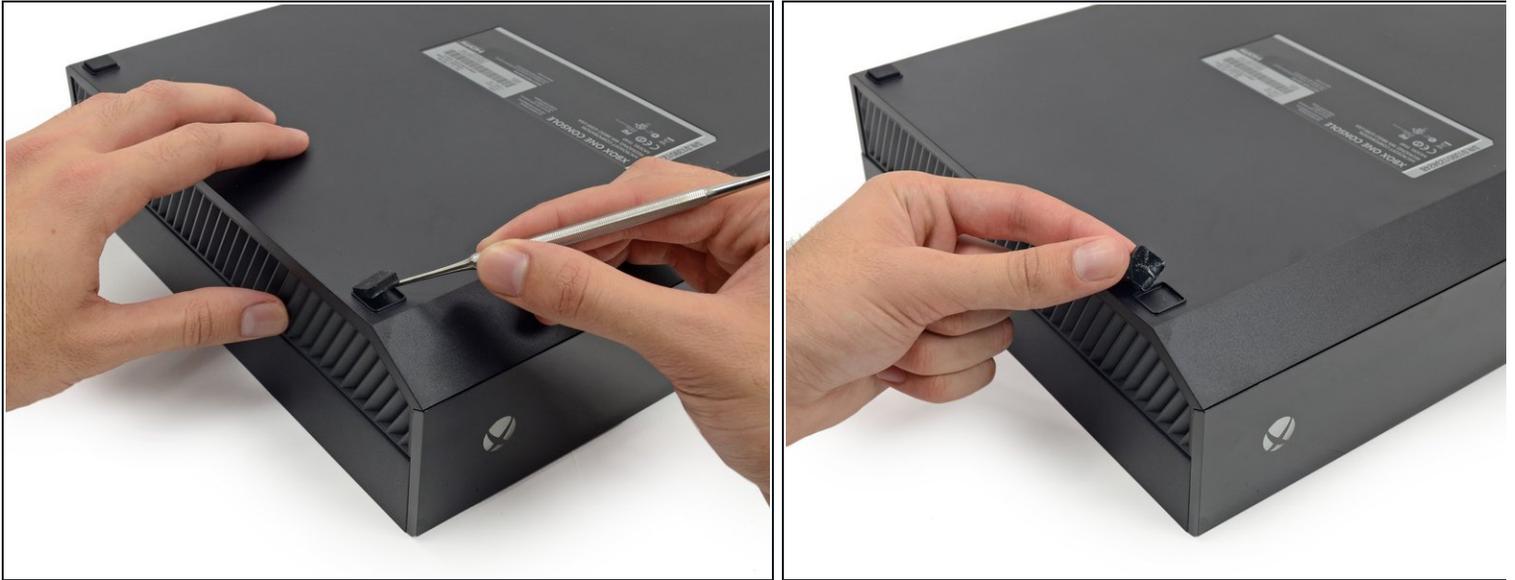
Étape 6

- Dans l'espoir de trouver des vis ou un autre point d'entrée magique, nous canalisons le dentiste qui sommeille en nous et utilisons un tournevis en métal pour retirer la plaque dentaire les pieds en caoutchouc de la console.
- Comme chez le dentiste, nous n'avons pas de chance. Pas de vis. Pas d'entrée facile. De la Novocaïne, s'il vous plaît !

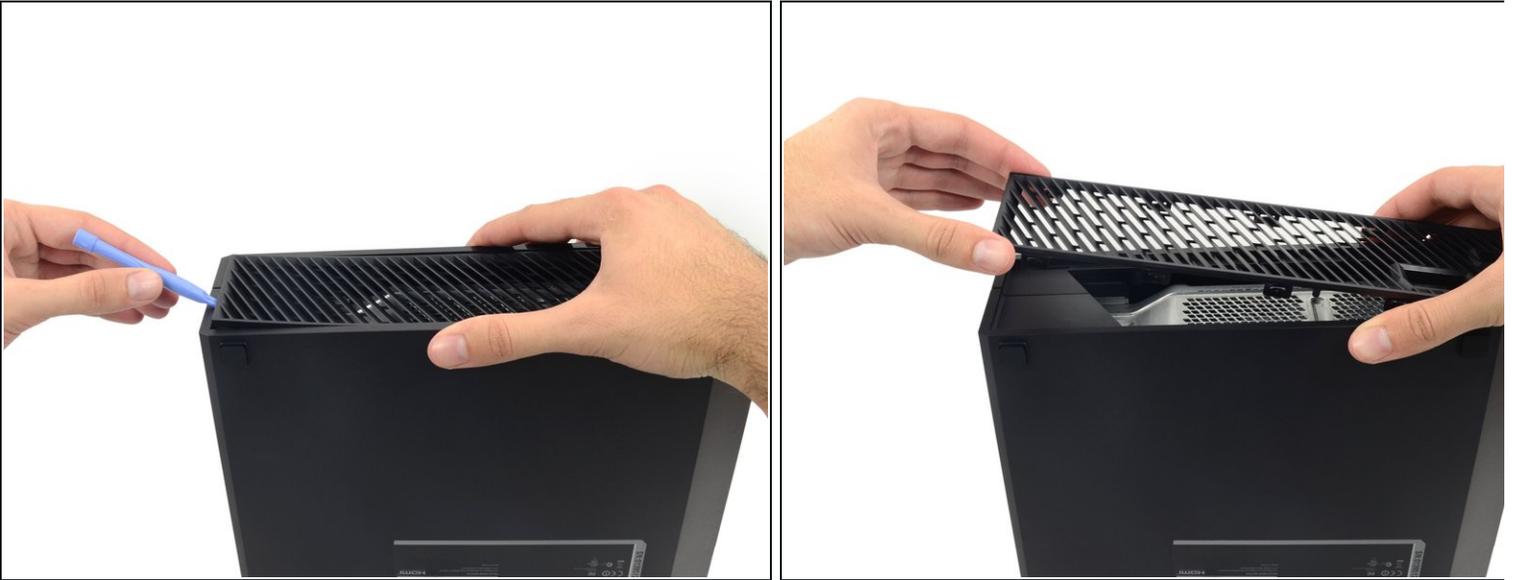
Étape 7

- Pas de panique, nous sommes prêts.
- Malgré l'absence de vis, nous trouvons un moyen d'entrer dans l'appareil à l'aide d'un outil pour ouvrir en plastique qui soulève la grille.
- ⓘ Cette procédure est similaire à celle du démontage de [la grille inférieure d'aération](#) de la Xbox 360.

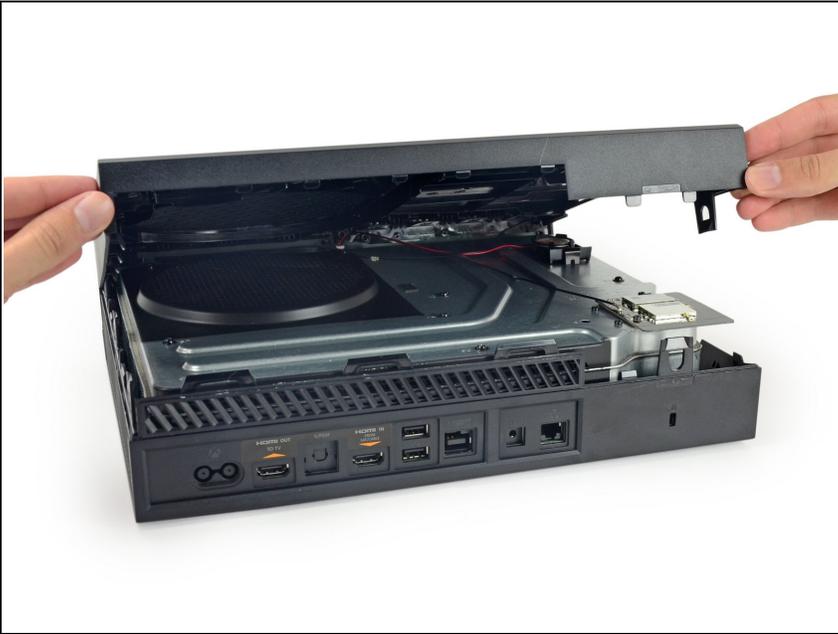
Étape 8

- *Parlez, mon ami, et entrez.* En donnant le bon mot de passe et en détachant quelques clips, nous accédons aux entrailles de la Xbox One.
- Nous ouvrons le boîtier supérieur, ce qui nous permet de jeter un coup d'œil aux chambres obscures *des mines de Moria*.
- Bien que notre premier coup d'œil ne révèle pas grand-chose, nous sommes prêts à nous aventurer dans l'ombre et le circuit...

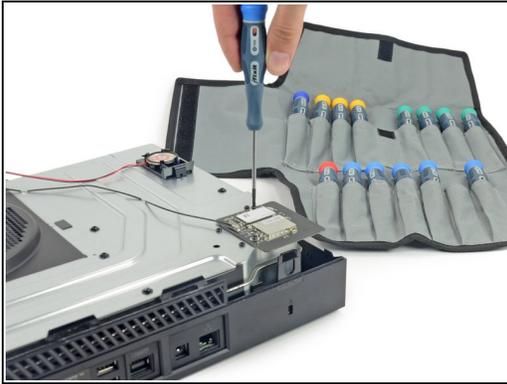
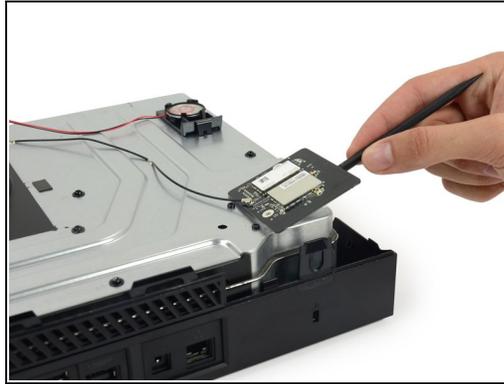
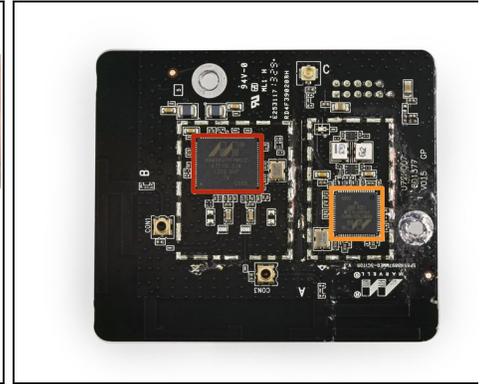
Étape 9

- Notre jeu de tournevis Pro Tech est presque aussi impatient que nous de découvrir cette console.
- Ce kit tournevis a été beaucoup plus facile à faire passer à la douane que nos [outils pour ouvrir de substitution](#).
- Bien que nous ne soyons pas sûrs qu'ils résistent aux orques, nos tournevis sont parfaits pour retirer les petites vis qui maintiennent la carte Wi-Fi en place.
- Un petit coup de spatule, et la carte Wi-Fi sort, prête à être inspectée.
- La puce radio combinée Marvell Avastar [88W8897](#) 2x2 MIMO Wi-Fi prend en charge 802.11ac, NFC, Bluetooth et l'affichage sans fil.
- Système sur une puce (SoC) Wi-Fi Marvell Avastar [88W8782U](#) avec support d'interface USB 2.0

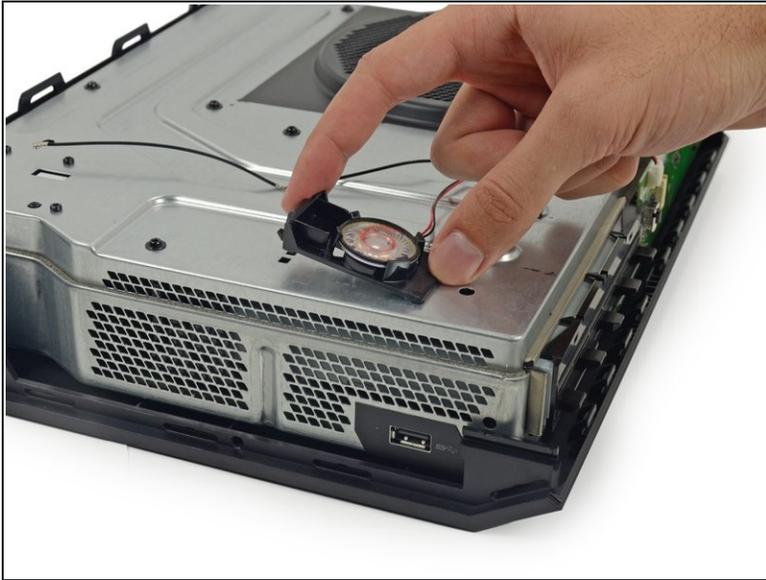
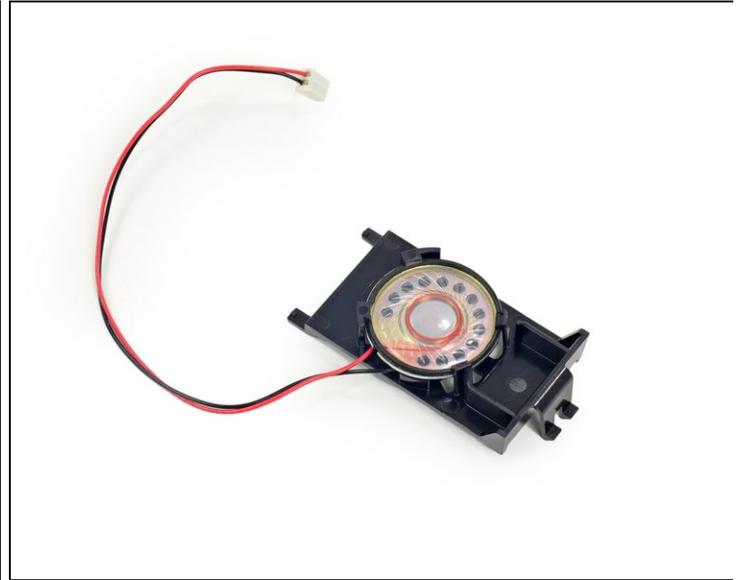
Étape 10

- C'est intéressant. Et par intéressant, nous voulons dire unique. Nous avons découvert un haut-parleur à l'intérieur de la Xbox One. Ou il pourrait s'agir d'un prototype de réacteur à arc. Il s'agit probablement d'un haut-parleur.
- Nous sommes ravis que ce haut-parleur soit maintenu en place par un simple support en plastique, aucun outil n'est nécessaire.

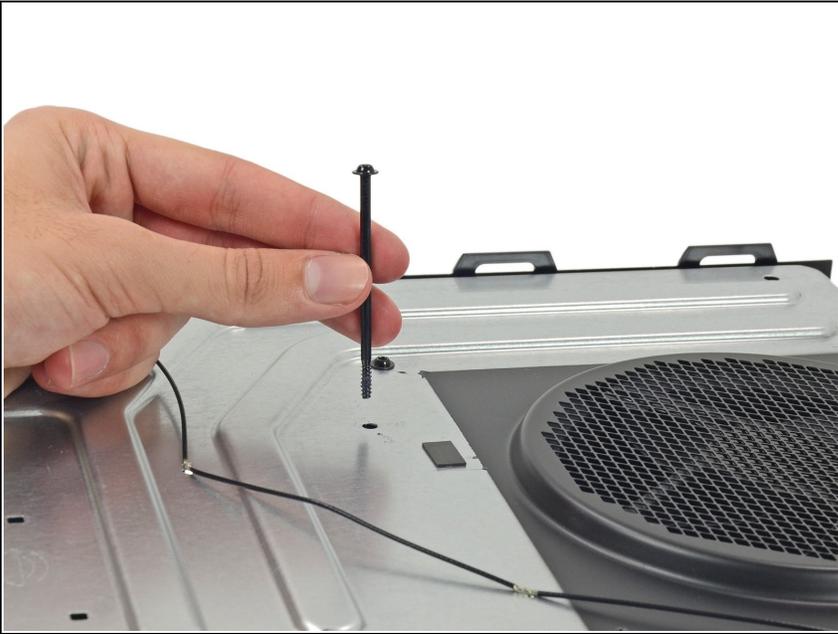
Étape 11

- Huit vis Torx T9 de 64 mm fixent le blindage métallique supérieur au châssis.
- ⓘ Cela représente un peu plus de cinq centimètres et demi de plaisir fileté !
- Les consoles de jeu sont l'un des domaines où la réduction de taille, l'allègement et l'amincissement n'ont pas été poussés à l'extrême, ce qui nous convient parfaitement. Nous aimons les appareils consistants, si cela permet de trouver des fixations standard comme ces vis - une victoire pour la réparabilité.
- ⓘ Petits, légers et minces, ils sont **aussi réparables** ! [Preuve](#) à l'appui.

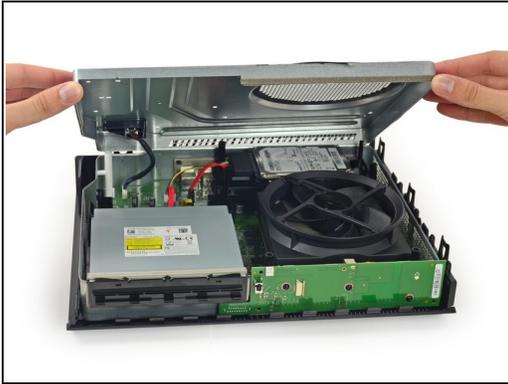
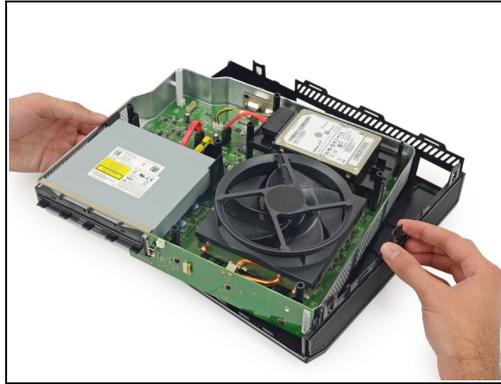
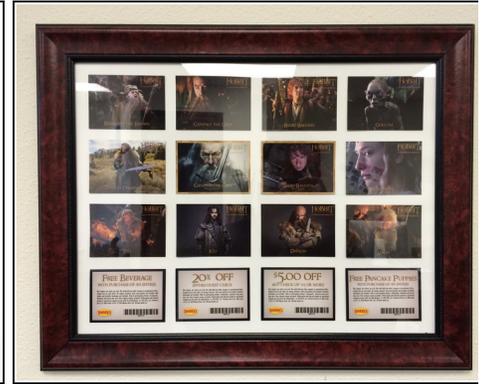
Étape 12

- Voici notre premier aperçu de l'intérieur de la Xbox One.
- Eh bien, c'était facile. L'ensemble de la Xbox One se détache simplement du boîtier inférieur.
- Nous apprécions autant que quiconque un mystère, entouré d'énigmes, caché dans un trou de hobbit, mais pour les réparations, il est bon que les choses soient un peu plus directes.

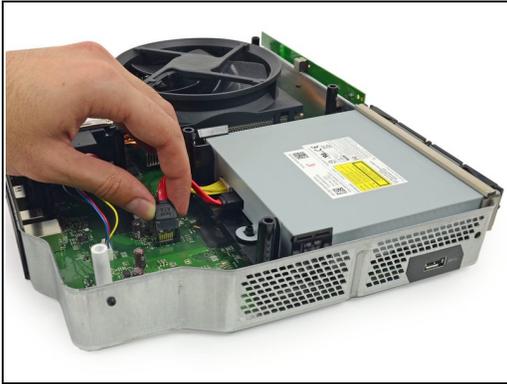
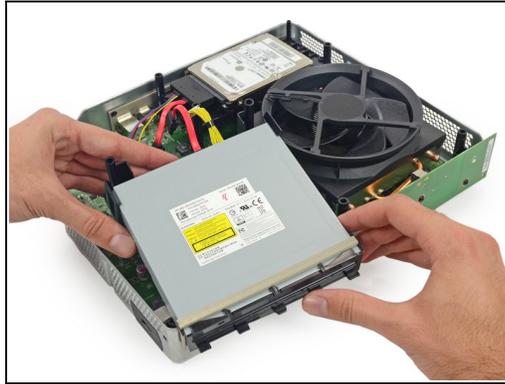
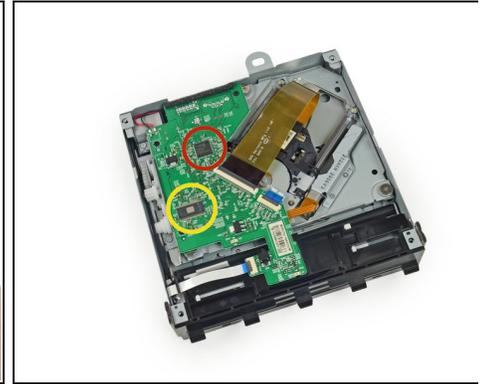
Étape 13

- Autre victoire pour la réparabilité, le lecteur Blu-ray/DVD est connecté à la carte mère via un connecteur de données SATA.
- Si nous sommes tentés de revoir la trilogie du Seigneur des Anneaux en Blu-ray, notre propre quête de destruction de la Xbox One dans les feux de la scène de démontage est plus urgente.
- Nous jetons un coup d'œil sous le lecteur optique, où nous trouvons quelques circuits intégrés et une grosse nappe :
 - Microsoft MS0DDDSPB1 1326-BTSL ATNGS501
 - Texas Instruments 37T AVY7

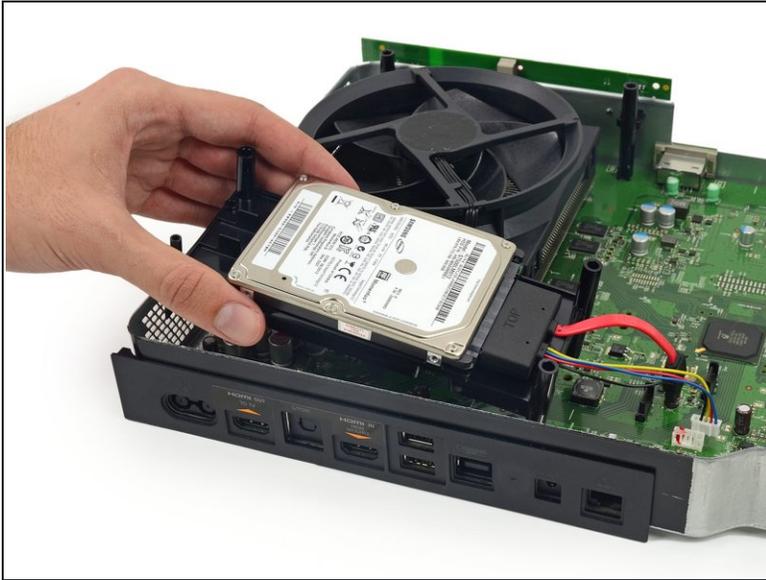
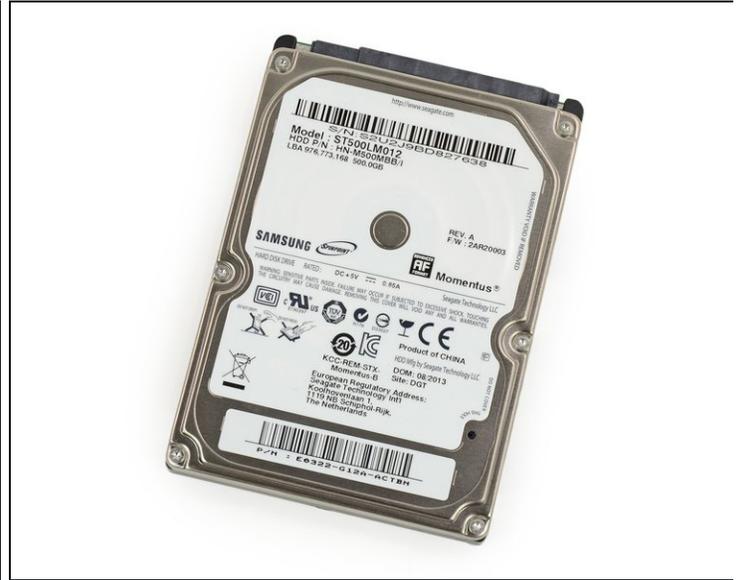
Étape 14

- Malheureusement, la Xbox One ne dispose pas *officiellement* d'un disque dur remplaçable, mais nous n'avons pas l'habitude de respecter les règles. Et voici...
 - Mauvaise nouvelle : changer le disque dur entraîne l'annulation de la garantie. Bonne nouvelle : il s'agit d'un disque SATA II standard de 2,5 pouces. Triste nouvelle : la Xbox One ne prend pas en charge les disques durs non formatés.
 - Dans notre Xbox One, nous trouvons un disque dur Samsung Spinpoint M8 [ST500LM012](#) 500 GB 5400 RPM avec 8 Mo de Cache SATA II 3.0Go/s.
- ① [Newegg](#) semble avoir un avis favorable sur ce disque.

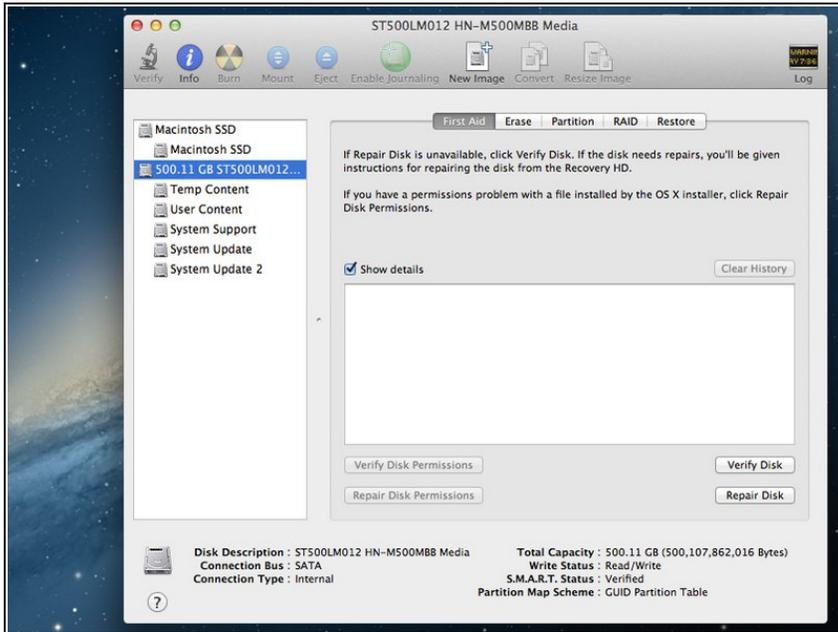
Étape 15

- **Mise à jour** : Nous avons jeté le disque dur de la Xbox One dans l'une des [baies de disques durs secondaires](#) des rédacteurs techniques. Nous avons trouvé **cinq** partitions NTFS :
 - *Contenu temporaire* : Capacité de 44 Go, 27,1 Go disponibles (dans une Xbox que nous n'avons jamais allumée).
 - *Contenu de l'utilisateur* : 391,9 Go de capacité, aucun utilisé.
 - *Système* : Capacité de 42,9 Go, 34,1 Go disponibles.
 - *Mise à jour du système* : Capacité de 12,8 Go, 11,8 Go disponibles.
 - *Mise à jour du système 2* : capacité de 7,52 Go, 7,47 Go disponibles.
- Malheureusement, nous n'avons pas pu faire l'inverse : nous n'avons pas de disque dur de rechange (en Nouvelle-Zélande) à mettre dans la Xbox One. Il faudra donc attendre un autre jour !

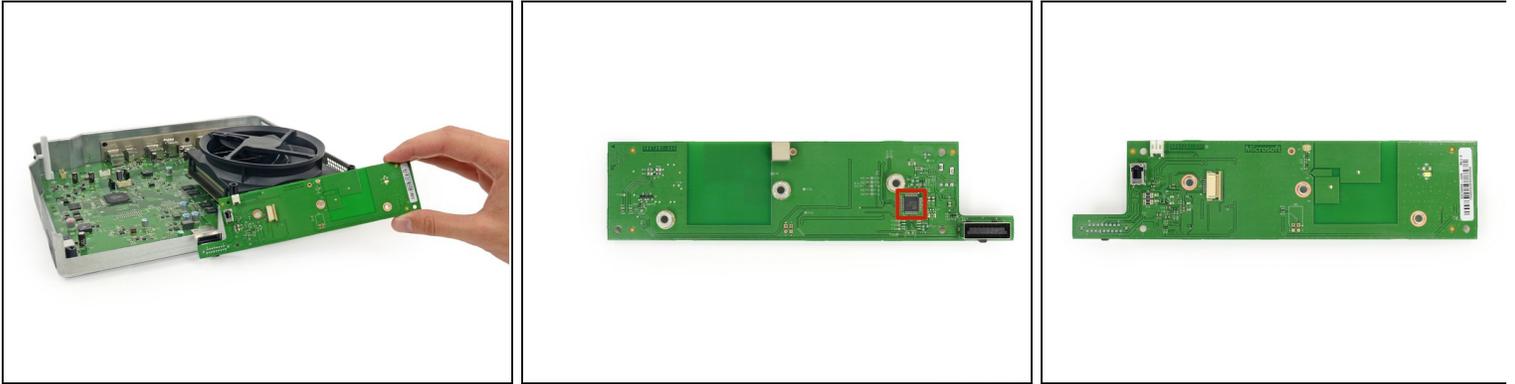
Étape 16

- La carte du module RF se détache du boîtier inférieur vers l'extérieur.
- L'arrière de la carte du module RF comporte un seul CI d'Info Storage Devices étiqueté 9160F1MS03 1327 2317B057. Nous pensons qu'il s'agit d'une puce d'interface utilisateur audio de [Nuvoton](#).

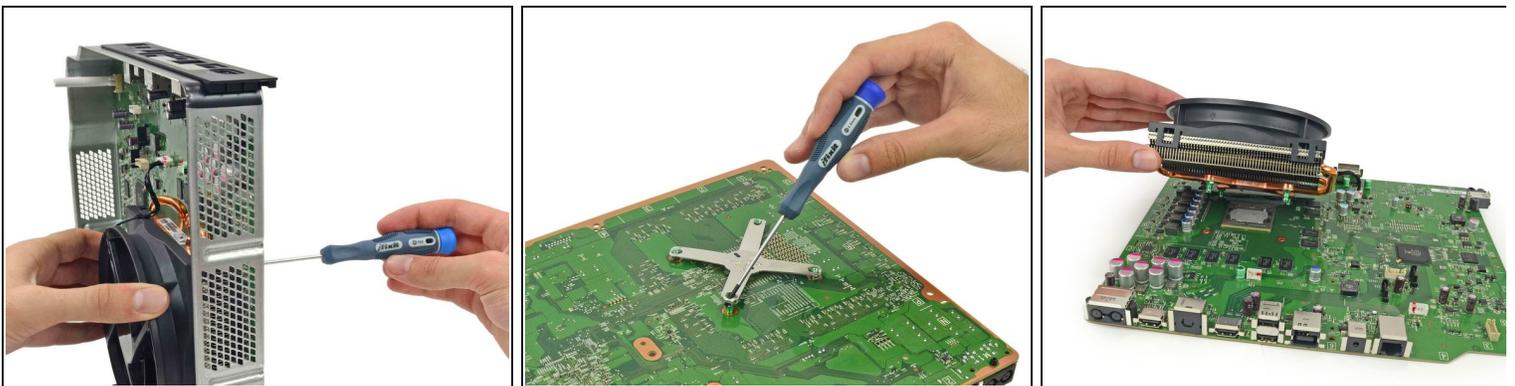
Étape 17

- Un "X" marque l'emplacement. L'ensemble dissipateur thermique/ventilateur est fixé à la carte mère à l'aide de quelques vis Torx T9.
- ⓘ Après le tristement célèbre [anneau rouge de la mort](#), nous ne sommes pas surpris de voir un système de refroidissement robuste sur cette Xbox.

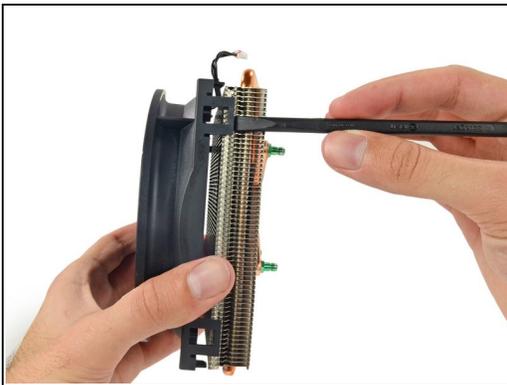
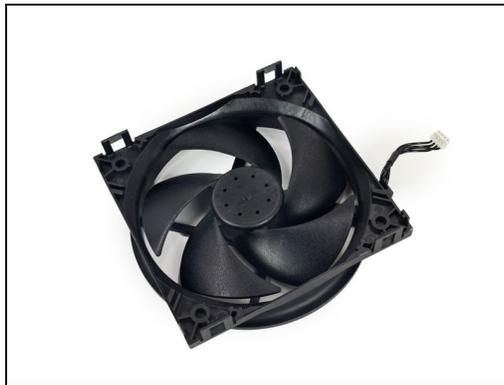
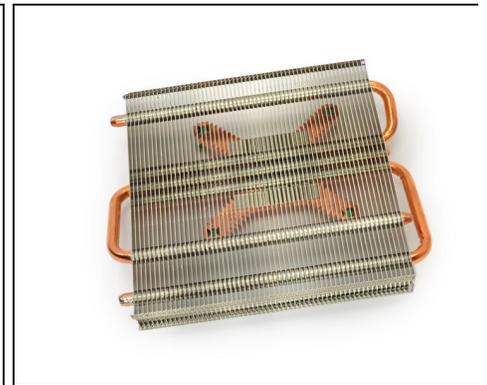
Étape 19

- Nous sommes heureux de vous annoncer que si votre nouvelle Xbox One a des problèmes de refroidissement, le remplacement du ventilateur ou du dissipateur thermique est très simple.
 - Il suffit d'un simple coup de spatule (spudger) pour séparer le ventilateur de 112 mm de diamètre du dissipateur thermique.
- i** C'est un petit pas vers le remplacement, un grand pas vers la réparabilité.

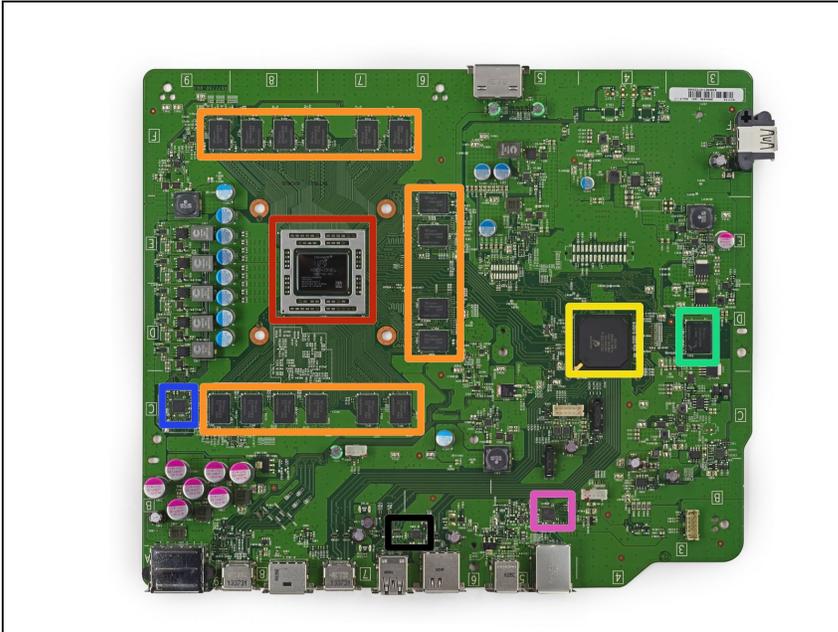
Étape 20

- Que voient nos yeux d'elfe ? Une armée de circuits intégrés. Parmi les gros bonnets, citons
 - X887732-001 DG3001FEG84HR (comprend le processeur AMD "Jaguar" à 8 cœurs + le GPU graphique AMD Radeon)
 - 16x SDRAM DDR3 SK Hynix [H5TQ4G63AFR](#) 4 Go (512 Mo) (total de 16 x 512 Mo = 8 Go)
 - X861949-005 T6WD5XBG-0003
 - Stockage Flash NAND eMMC 8 Go SK Hynix H26M42003GMR
 - Contrôleur de puissance intégré ON Semiconductor NCP4204 GAC1328G
 - Contrôleur Ethernet Realtek RTL 8151GNM
- Commutateur de charge à courant élevé de 3 V à 20 V Texas Instruments [TPS2590](#)

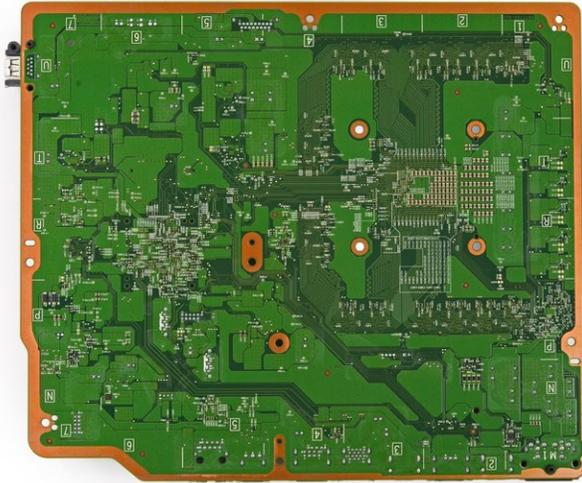
Étape 21

- L'arrière de la carte mère est un champ vert opulant, dépourvu de tout circuit intégré.
- Comme toujours, un grand merci aux gens de [Chipworks](#) pour nous aider à déterminer les noms des gadgets que nous avons trouvés à l'intérieur de la Xbox One !
- Si vous ne l'avez pas encore fait, consultez leur [analyse approfondie de la PS4](#) !

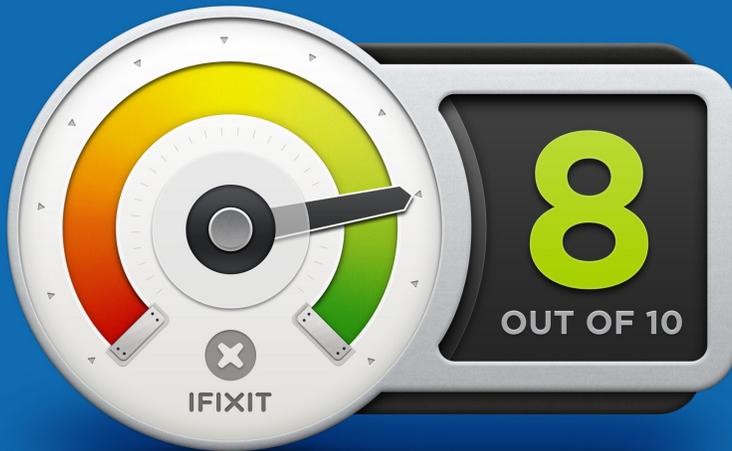
REPAIRABILITY SCORE:

- Indice de réparabilité de la Microsoft Xbox One : 8 sur 10 (10 est l'indice le plus facile à réparer) :
- Seuls quelques outils sont nécessaires pour démonter l'ensemble de la console. La procédure d'ouverture est similaire à celle d'une Xbox 360, mais beaucoup plus facile.
- Une fois à l'intérieur, une conception modulaire propre et simple permet de remplacer facilement le lecteur optique, le ventilateur, le dissipateur thermique, la carte sans fil et la carte fille avant.
- Les clips au lieu des vis rendent l'ouverture du boîtier plus difficile que nécessaire, mais l'absence d'adhésif et de vis propriétaires permet d'atténuer la transgression.
- Le disque dur est relativement difficile d'accès. Vous devrez annuler la garantie si vous souhaitez le mettre à niveau ou le remplacer.
