Remplacement du blindage EMI en métal du Apple Studio Display M7649

Retrait du blindage métallique de l'écran Apple. Ce blindage protège les composants des interférences électromagnétiques.

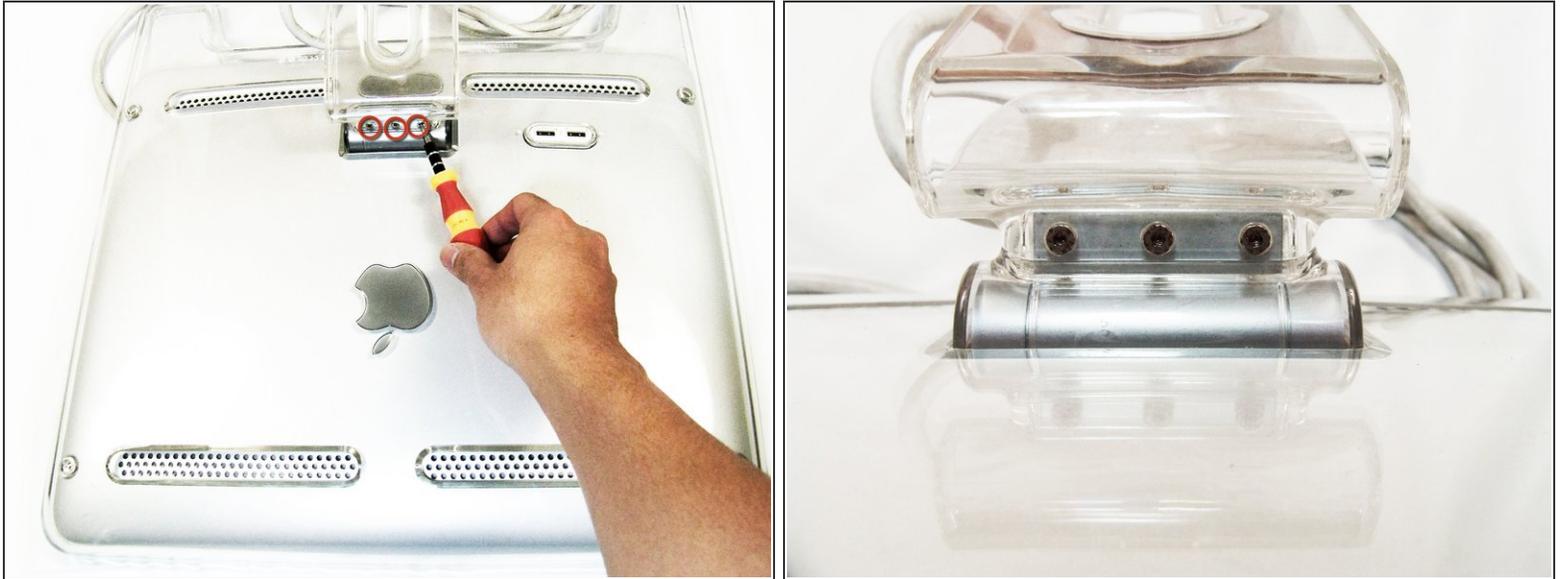
Étape 1 — Pieds

- Posez l'écran face vers le bas, le support éloigné de vous.
- Retirez les trois vis à tête hexagonale de taille 2,0 sur le bras pivotant et retirez le bras pivotant ainsi que la protection en plastique située en dessous.

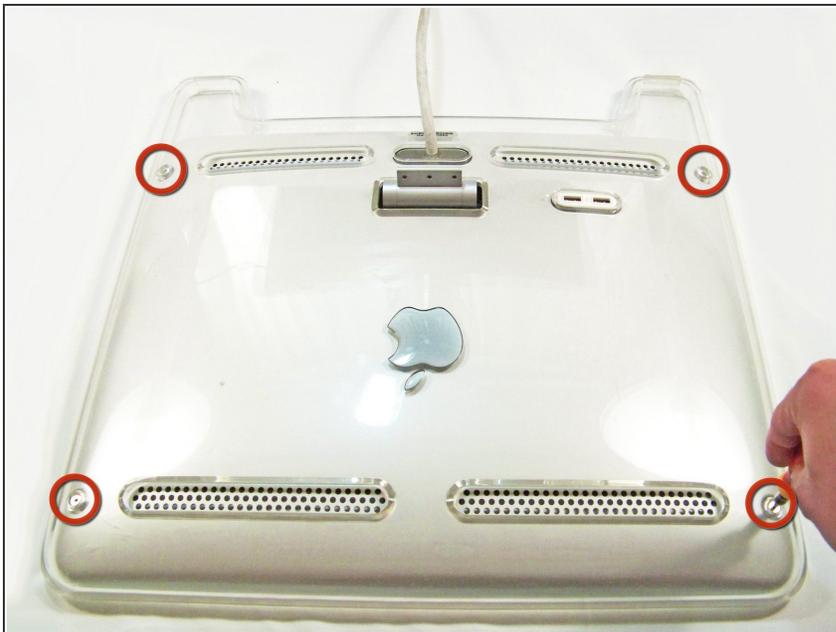
Étape 2 — Panneau arrière

- Retirez les vis à tête hexagonale de taille 2,5 de chaque coin reliant les panneaux à l'affichage et retirez-les.

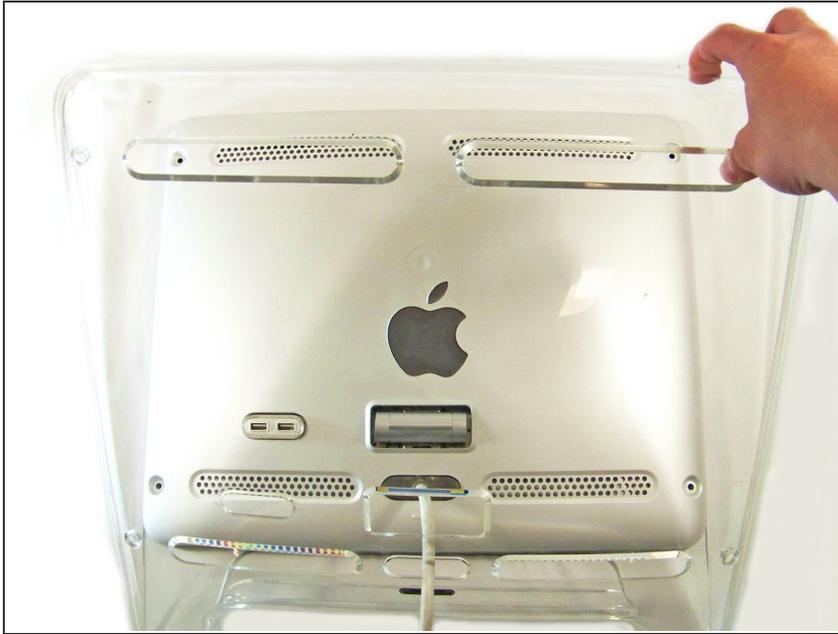
Étape 3

- Faites pivoter l'écran de manière à ce que ses pieds soient face à vous.
- Saisissez le haut du panneau transparent et soulevez-le, puis tirez le câble ADC à travers le trou.

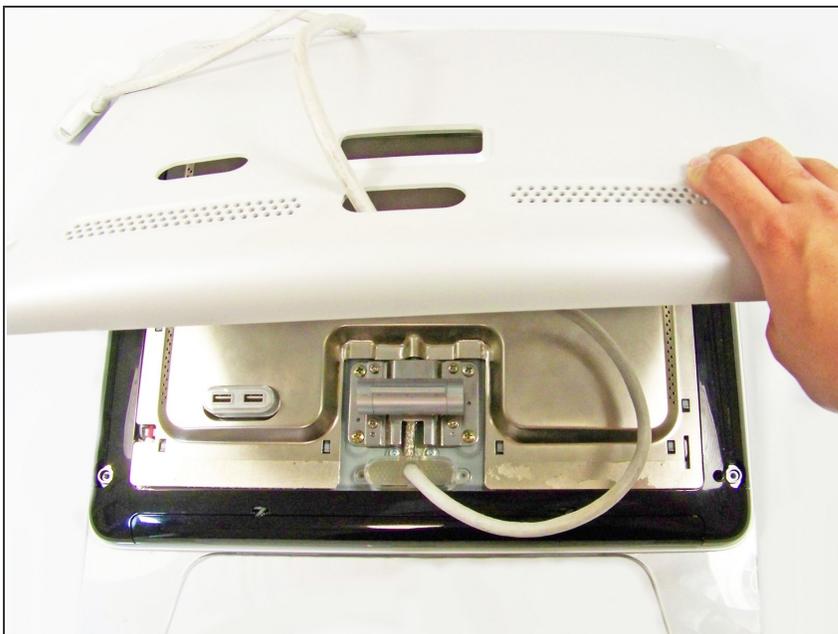
Étape 4

- Retirez le panneau arrière gris en soulevant le bas et en tirant le câble ADC à travers le trou.

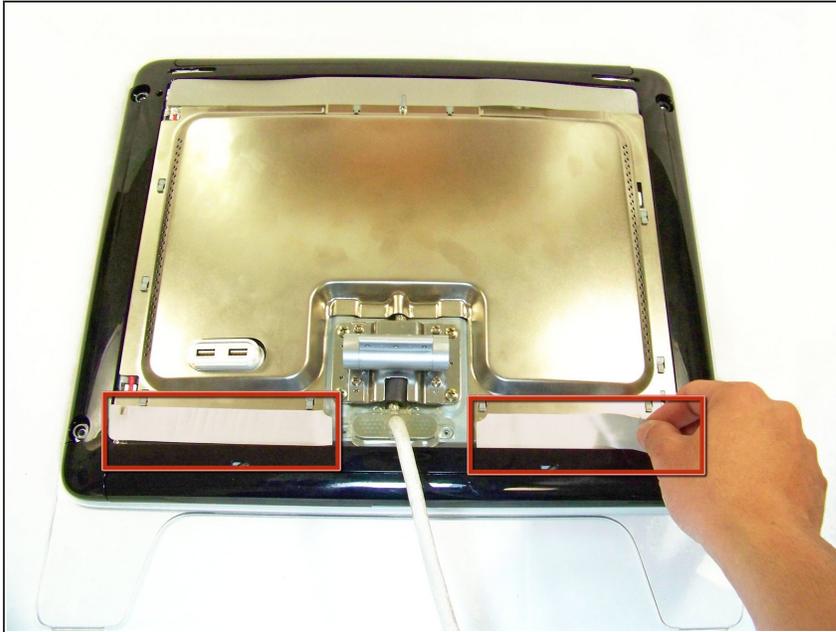
Étape 5 — Blindage EMI en métal

- La couche suivante sera un panneau en métal brillant, qui pourrait avoir des autocollants. Assurez-vous de retirer ces autocollants.

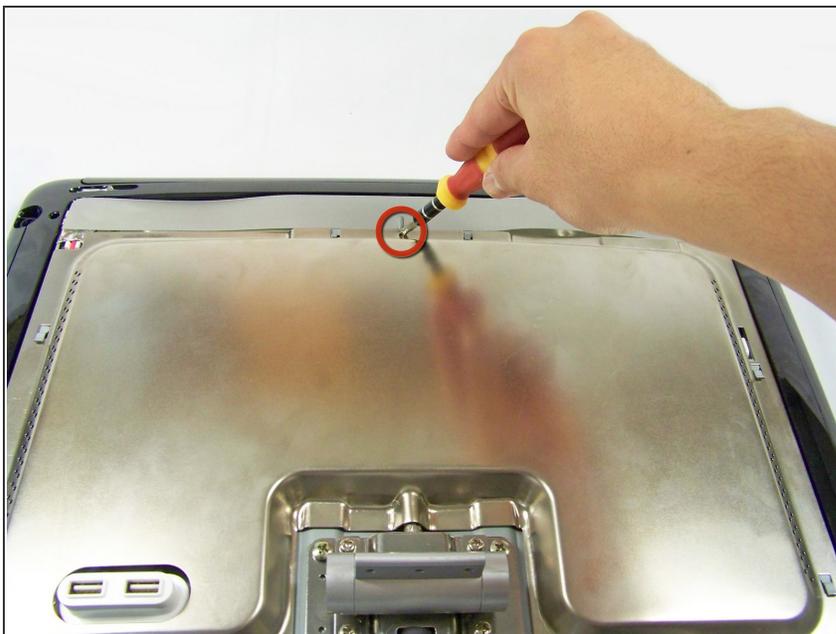
Étape 6

- Maintenant, localisez et retirez la seule vis fixant le blindage EMI à l'écran

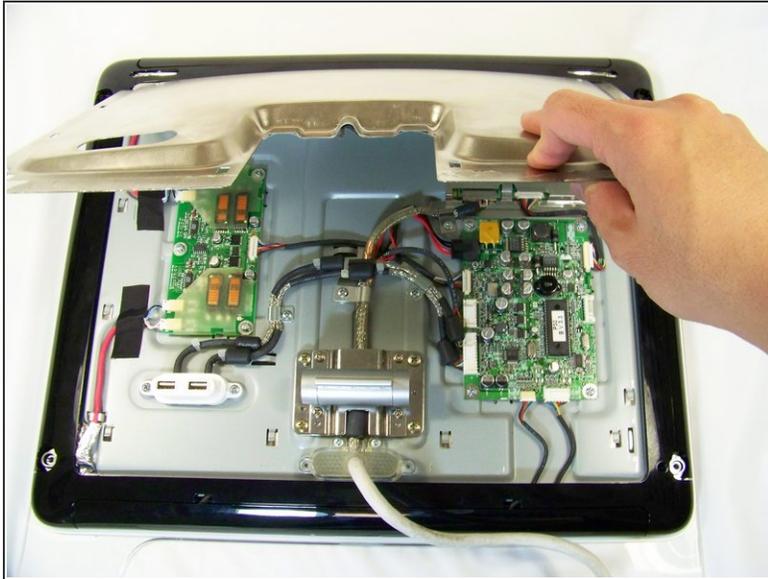
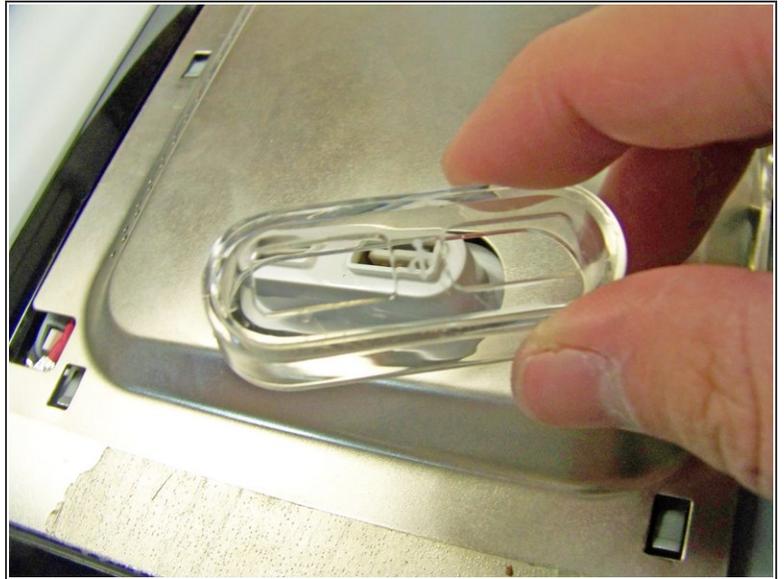
Étape 7

- Maintenant que la vis a été retirée, faites glisser le panneau vers votre corps et soulevez-le.
- ⓘ Vous devrez peut-être retirer le cache du port USB transparent pour retirer le blindage EMI en métal.
