Remplacement du bouton de rafraîchissement du Verizon M1424WR

Pour remplacer le bouton de rafraîchissement,...

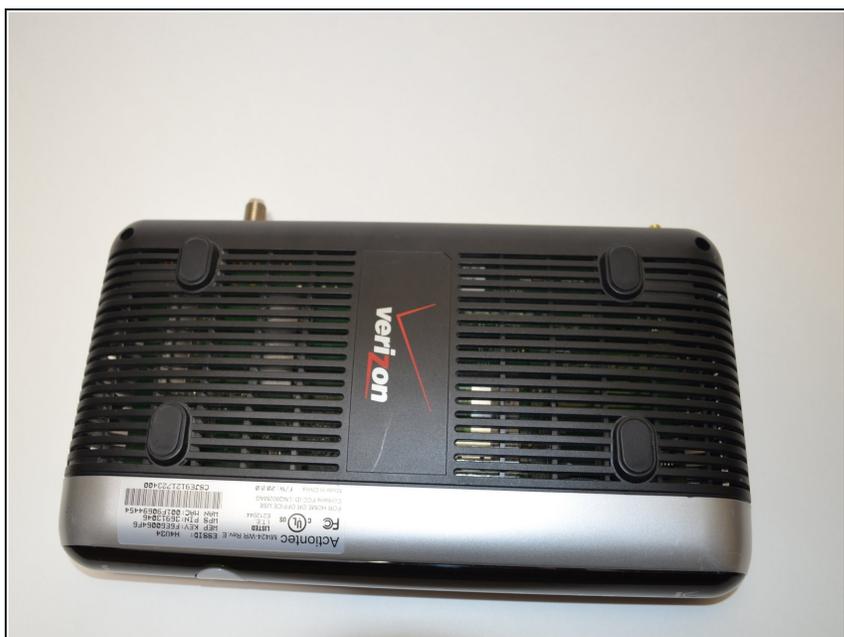
Étape 1 — Bouton Actualiser

- Retournez l'appareil de sorte que le bas soit orienté vers le haut.

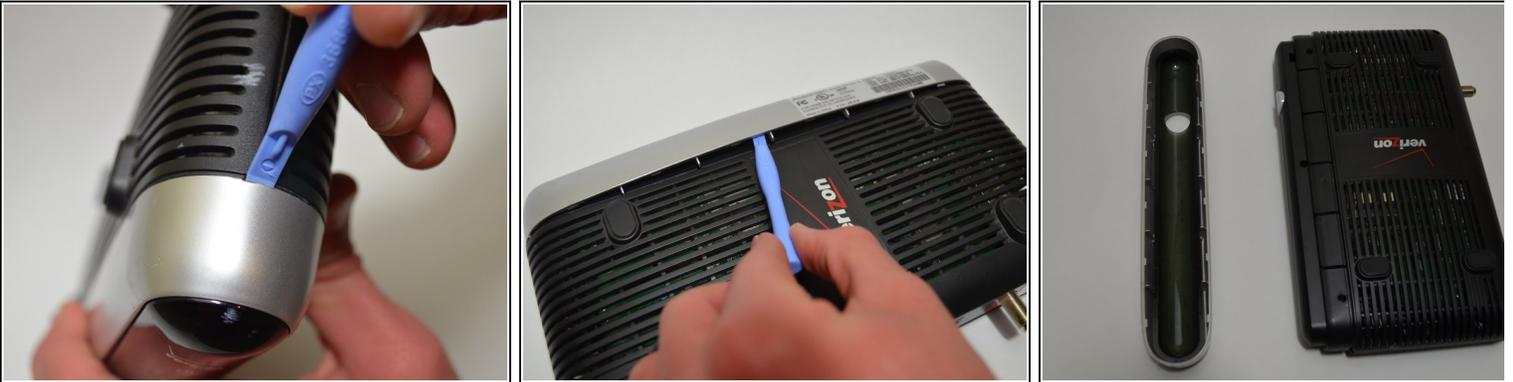
Étape 2

- Insérez l'outil d'ouverture en plastique sous le boîtier étiqueté en argent.
- Faites délicatement levier à différents intervalles autour du boîtier étiqueté en argent pour séparer le boîtier en argent du boîtier supérieur et inférieur.

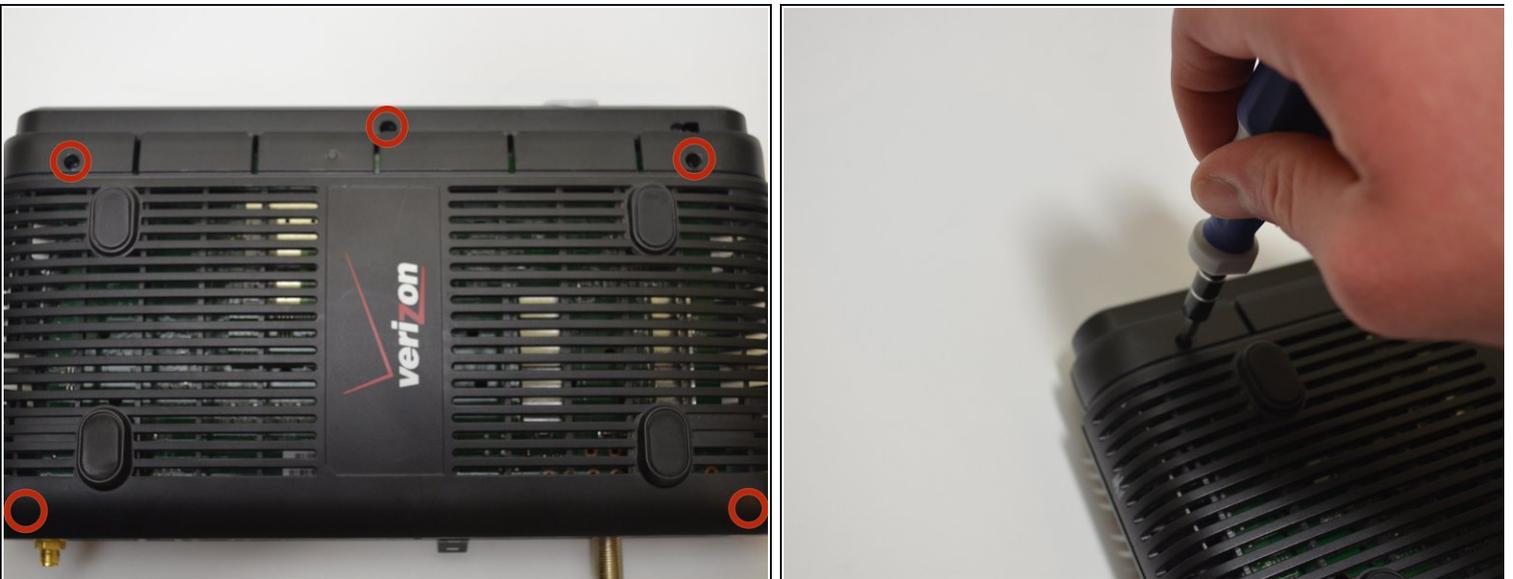
Étape 3

- Dévissez les cinq vis de 10 mm au bas du routeur à l'aide d'un tournevis cruciforme n ° 0.

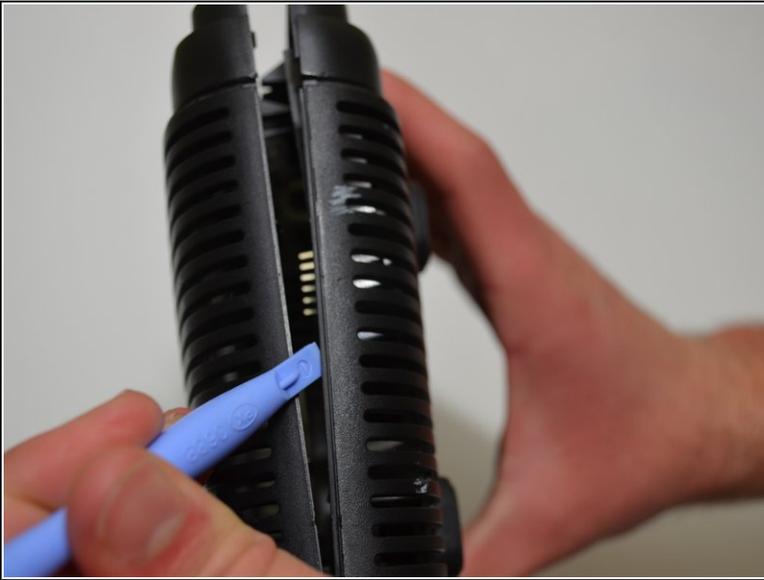
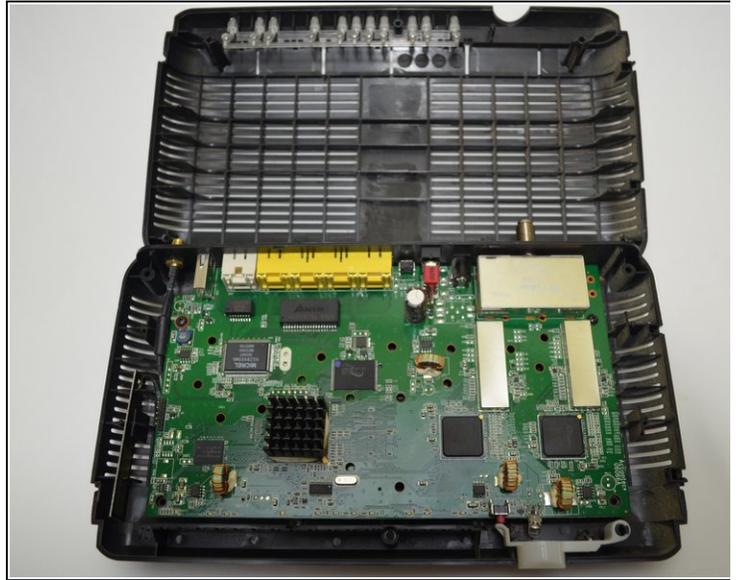
Étape 4

- Utilisez un outil d'ouverture en plastique et soulevez le boîtier supérieur du boîtier inférieur pour exposer la carte de circuit imprimé dans la moitié inférieure de l'appareil.

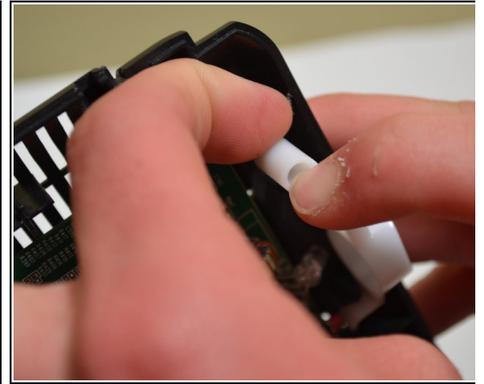
Étape 6

- Appliquez une pression avec votre doigt sur la languette noire qui retient le bouton de rafraîchissement tout en utilisant votre autre main pour tirer le bas du bouton de rafraîchissement du poteau.

Pour remonter votre appareil, suivez ces instructions dans l'ordre inverse.
