Remplacement de la caméra arrière du Nokia Lumia 635

INTRODUCTION

Ce guide a pour objectif de remplacer l'appareil photo Nokia Lumia 635 lorsque l'utilisateur (vous) ne peut pas accéder à l'application sur votre téléphone.

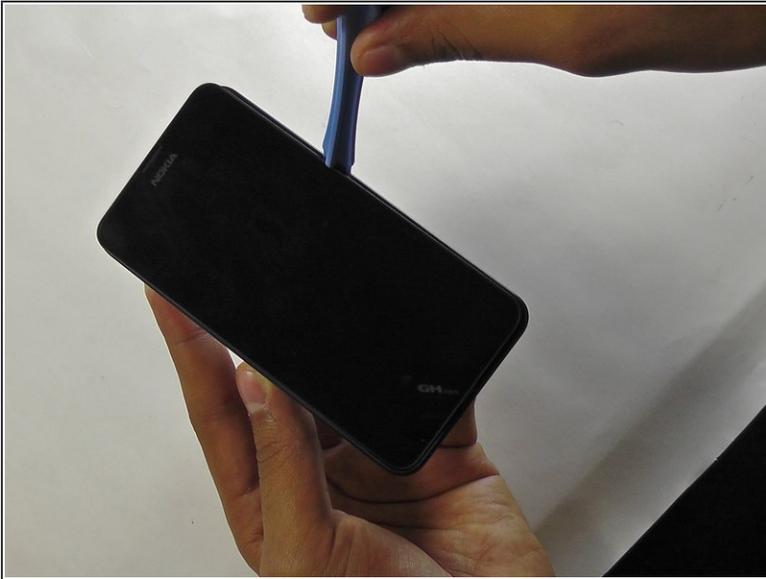
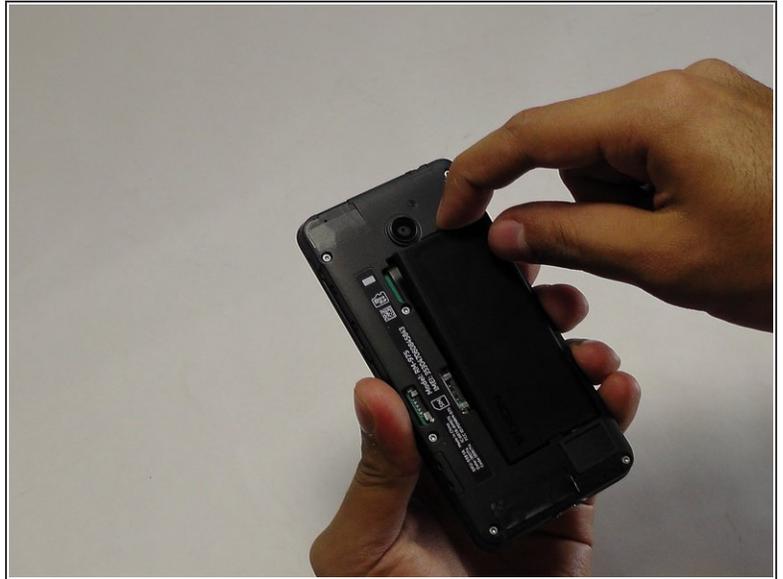
Étape 1 — Premiers pas – Ouvrez l'étui du téléphone

- Ouvrez la coque arrière du téléphone à l'aide de l'outil d'ouverture en plastique.
- Retirez la batterie.

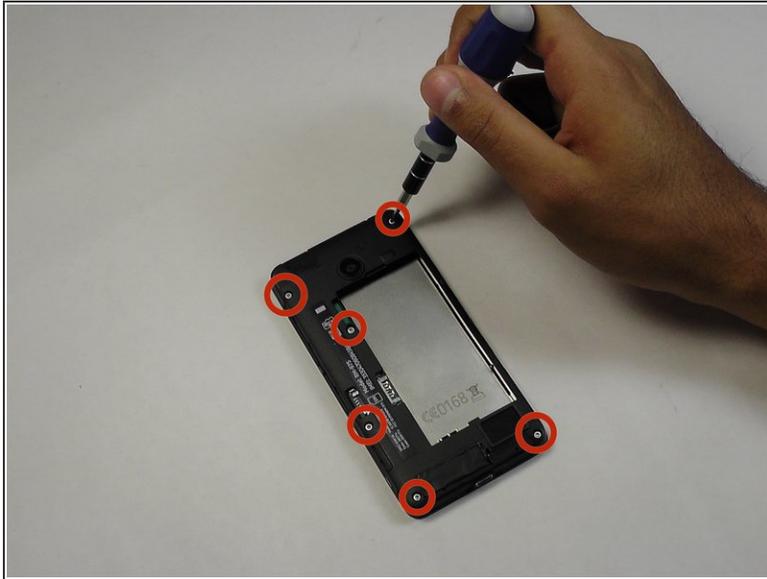
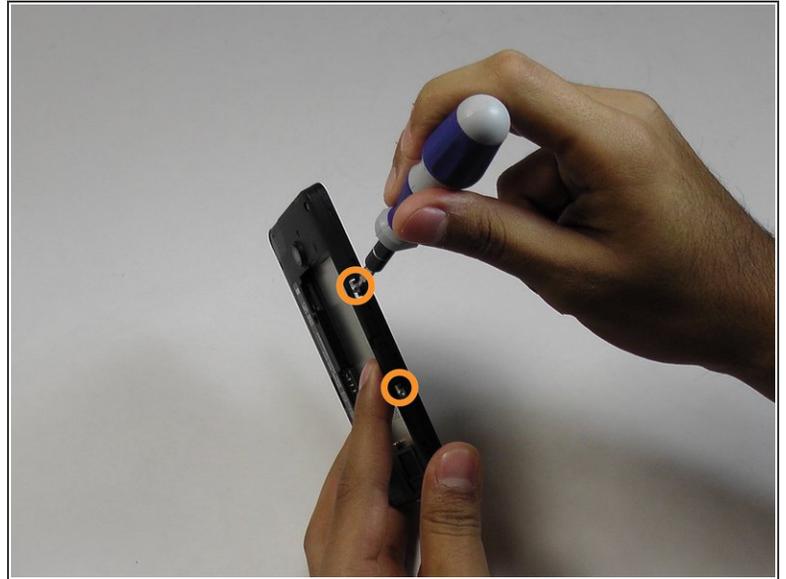
Étape 2 — Retrait de la vis

- Retirez les six vis indiquées sur la photo à l'aide du tournevis torx 5 mm.
- Tournez votre téléphone sur le côté et vous trouverez deux autres vis que vous devrez retirer à l'aide du tournevis Torx 5 mm.

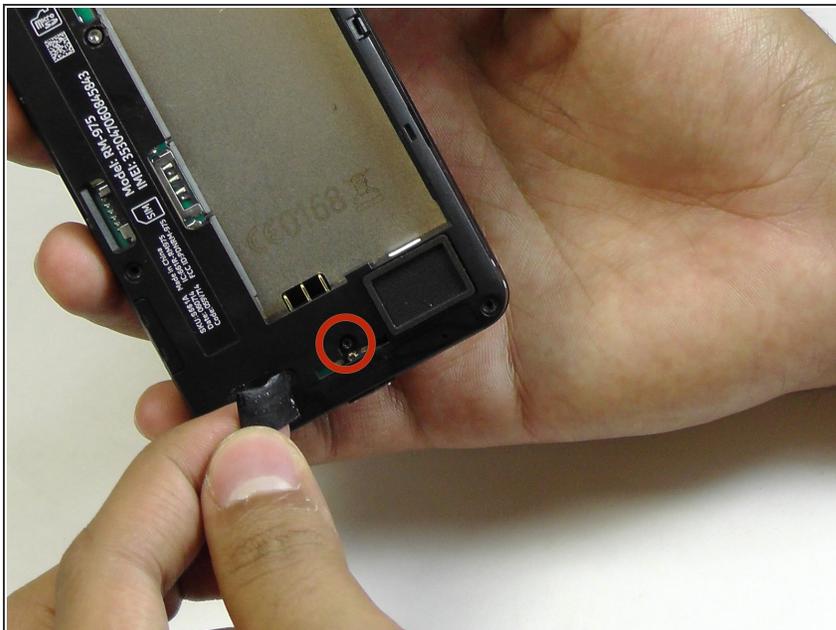
Étape 3 — Retirer la vis cachée

- Retirez l'autocollant noir en bas à gauche (comme indiqué sur l'image).
- Retirez la vis qui se trouvait sous l'autocollant noir à l'aide du tournevis Torx 5 mm.

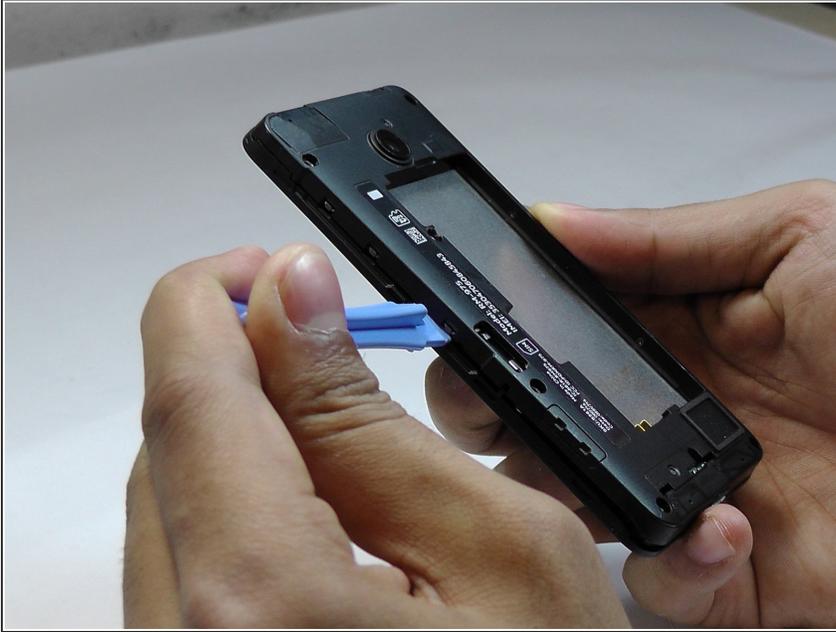
Étape 4 — Séparer la couverture arrière de l'écran

- À l'aide de l'outil d'ouverture en plastique, séparez le couvercle en plastique de l'écran.
- Dans le coin supérieur gauche, vous verrez les écrans flex attachés à la mère gênée, faites attention lorsque vous les séparez.

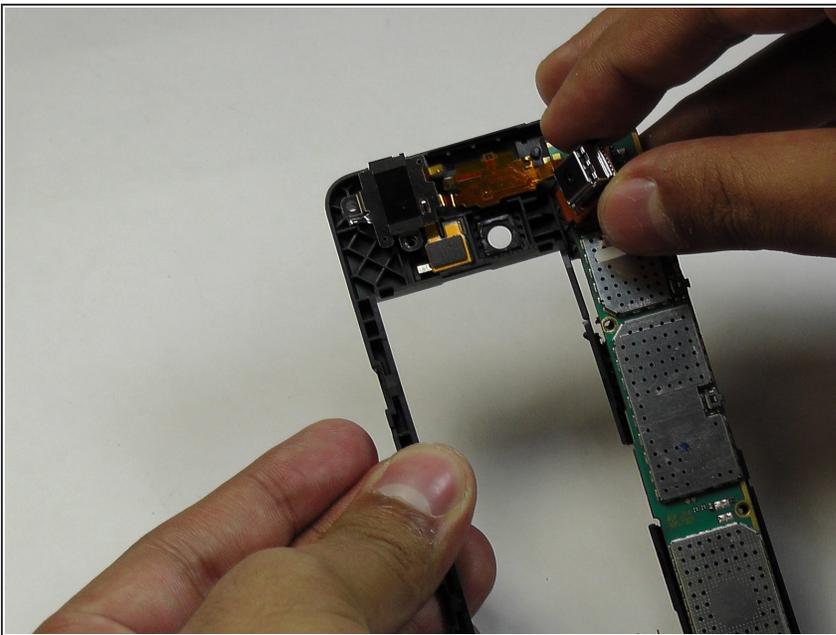
Étape 5 — Remplacement de la caméra

- Récupérez soigneusement le câble des caméras comme indiqué sur l'image.
- Fixez les nouvelles caméras flexibles à la carte mère.

Pour remonter votre appareil, suivez ces instructions dans l'ordre inverse.
