Vue éclatée de l'iPhone 6s Plus

Vue éclatée effectuée à Melbourne en Australie, le 25 Septembre 2015.

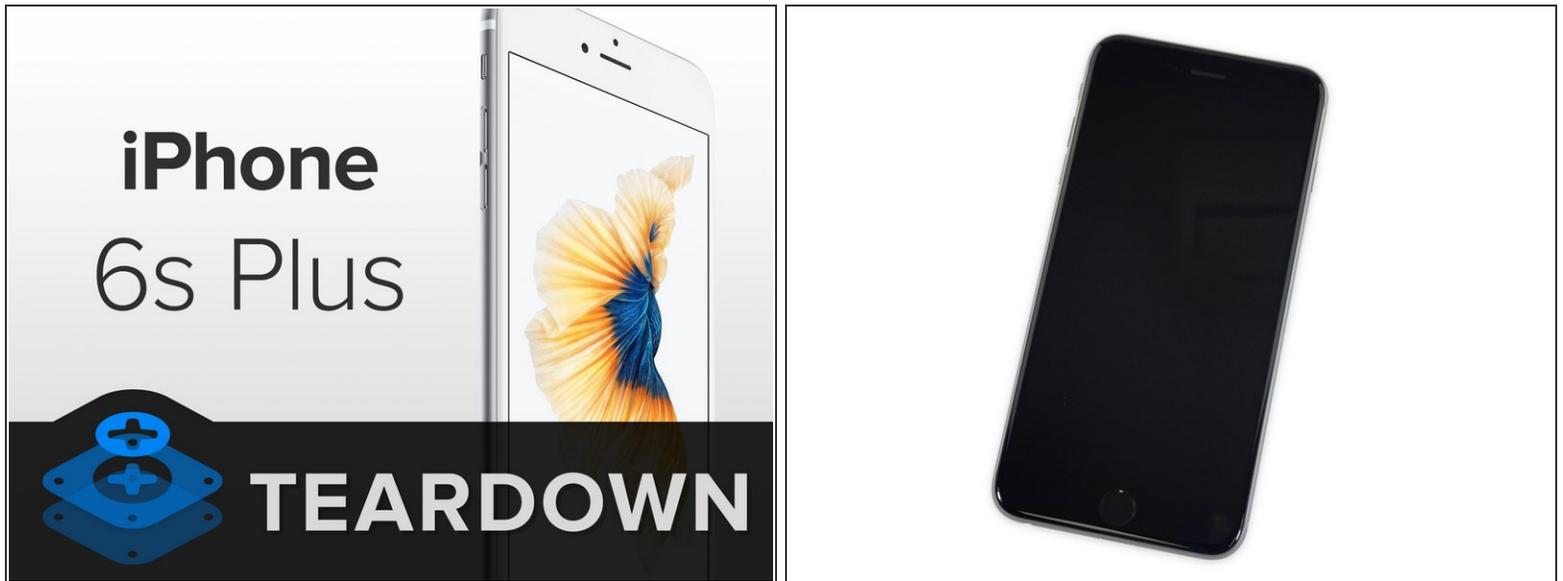
Étape 1 — Vue éclatée de l'iPhone 6s Plus

- Avant de mettre ce mauvais garçon sous le couteau spudger, nous devons demander : "Alors, Siri, il y a quoi sous le capot ?"
 - Processeur Apple 49 avec un coprocesseur de mouvement M9 intégré
 - Capacité de stockage de 16, 64 ou 128 Go
 - Écran Retina HD avec 3D Touch de 5,5 pouces et une résolution de 1920 × 1080 pixels (401 ppp)
 - Caméra iSight 12 Mp capable d'un enregistrement vidéo 4K avec 1.22µ pixels, et une caméra HD FaceTime de 5 mégapixels
 - Boîtier en aluminium serie 7000 et verre Ion-X
 - 802.11a/b/g/n/ac Wi-Fi avec MIMO + Bluetooth 4.2 + NFC + LTE bande 23
 - Taptic Engine

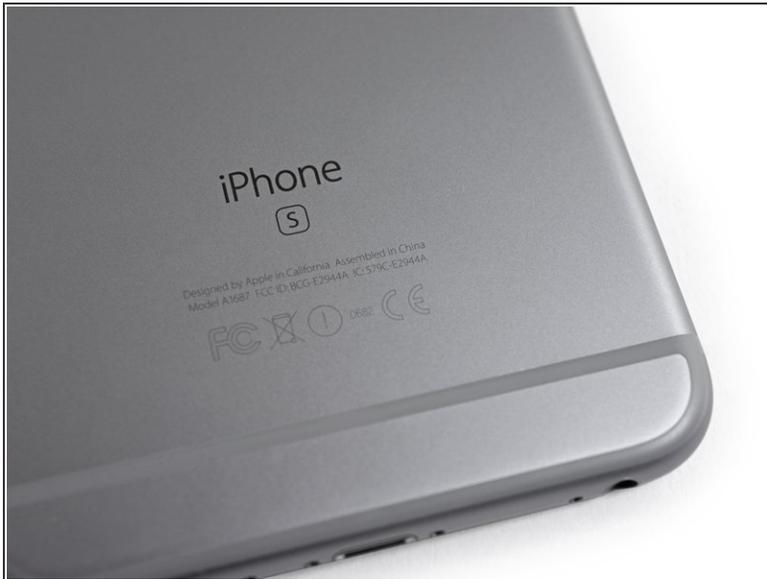
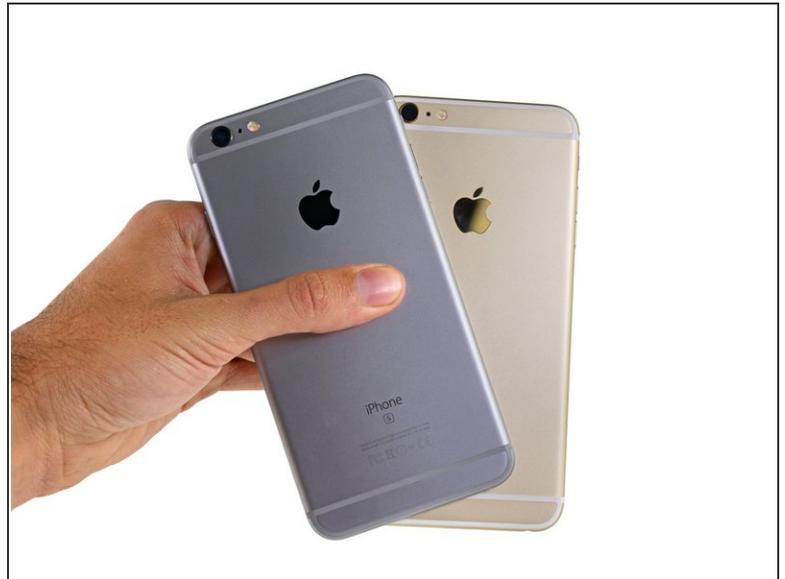
Étape 2

- Gros plan sur l'iPhone 6s Plus pour regarder de plus près [l'alliage en aluminium serie 7000](#) sur mesure et également pour prendre note de son nouveau numéro de modèle : A1687.

- [Une première analyse](#) de ce nouvel alliage montre qu'il est composé de environ 91.17% d'aluminium, 0.08% de fer, 7.64% de zinc, et 0.106% de tungstène.

- La teneur plus élevée en zinc devrait fournir une augmentation significative de la résistance à la traction (et des frais de fabrication) comparé à [l'alliage d'aluminium 6063](#) de l'iPhone 6.

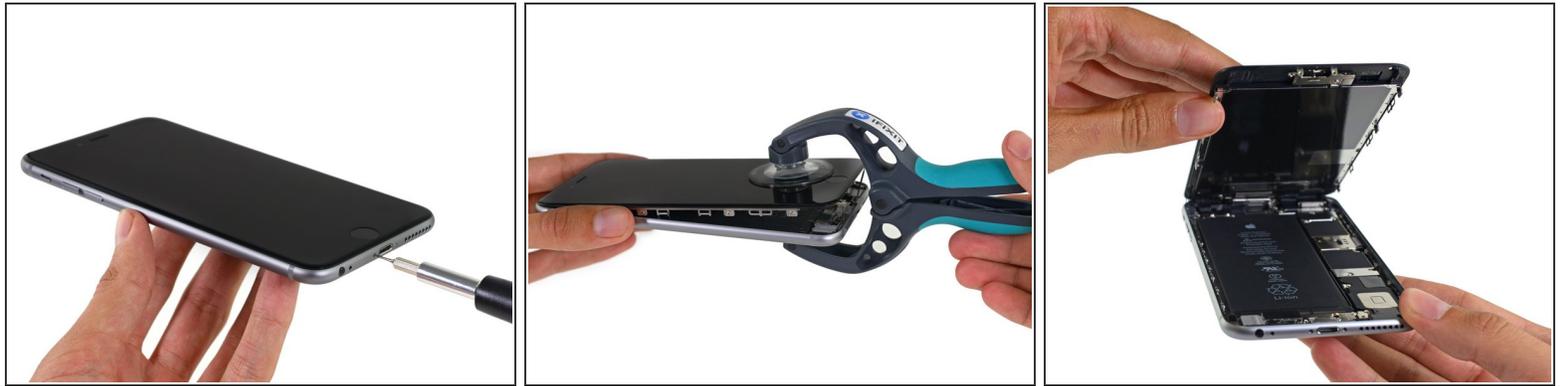
Étape 4

- Puisque nous venons de démonter l'iPhone 6s, nous savons exactement où il faut commencer avec l'iPhone 6s Plus.
- Notre technicien du démontage ouvre l'iPhone en 2 secondes top chrono - une seconde par vis, en faisant fi de toute prudence. (On rigole bien sur, en fait, il fait très attention et prend son temps. C'est le seul iPhone 6s Plus que nous avons.)
- Tout comme son [petit frère](#), l'iPhone 6s Plus dispose d'une bande adhésive tout autour du périmètre de l'écran. Heureusement pour nous, elle ne peut résister à [l'iSclack](#).
- Une fois les vis Pentalobe enlevées et la bande adhésive décollée, nous nous retrouvons à l'intérieur !

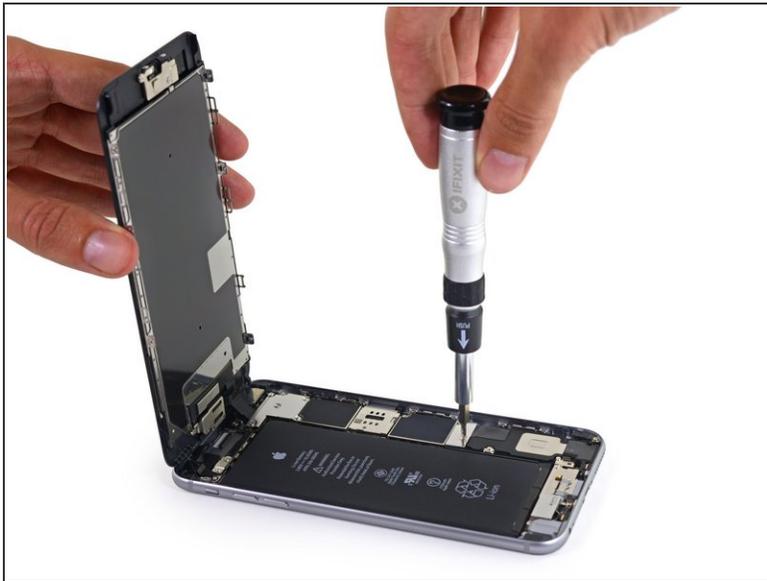
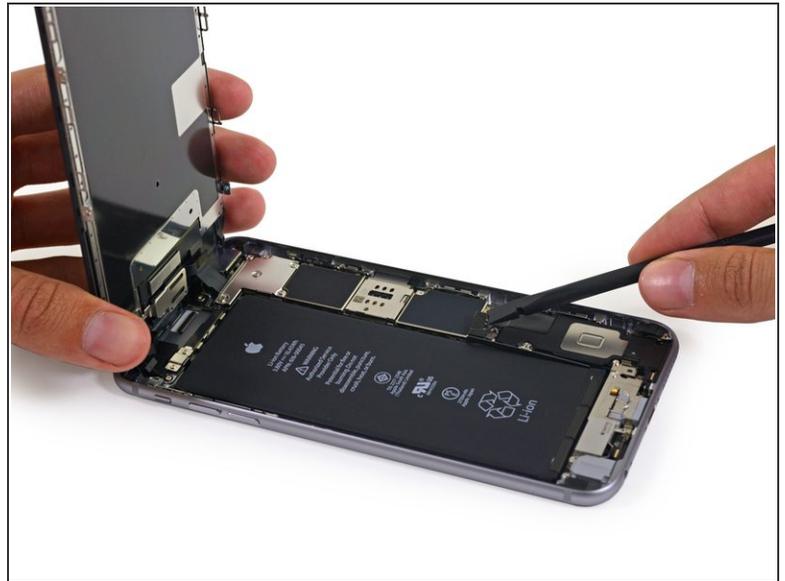
Étape 5

- Le connecteur de la batterie est la priorité n° 1 sur notre chemin vers la gloire du démontage.
- Comme avec [l'iPhone 6s](#), nous sommes contents de découvrir que toutes les vis internes sont des vis cruciformes. Moins il y a de [vis Pentalobe](#), plus nous sommes heureux.

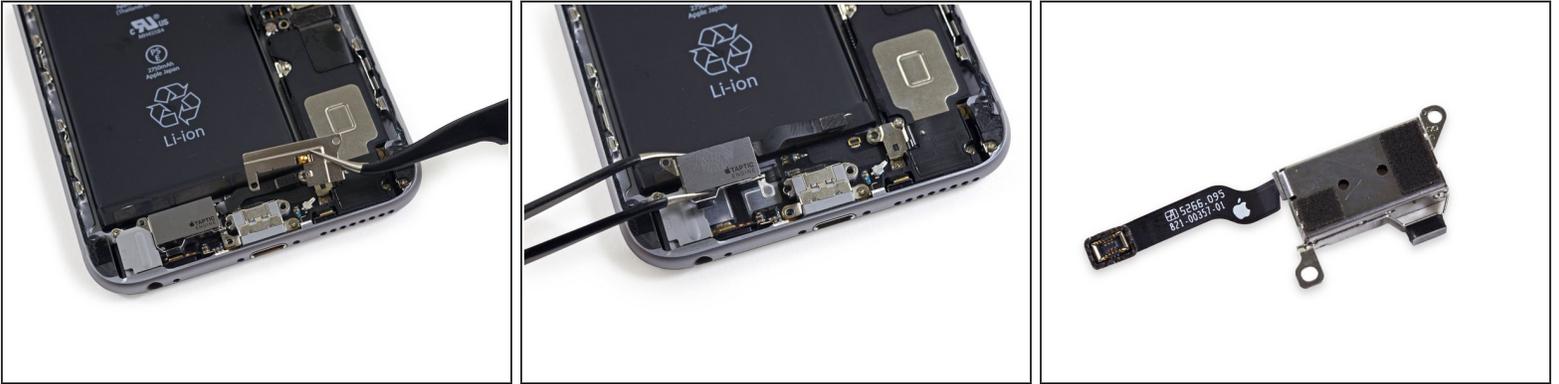
Étape 7

- Un nouveau support fixe le (tout petit !) Taptic Engine et sa nouvelle nappe.
- Le Taptic Engine de l'iPhone 6s Plus mesure 15 x 8 x 4,9 mm comparé à celui de l'iPhone 6s qui mesure 35 x 6 x 3,2 mm.
- ⓘ Nous supposons que la raison pour cette taille réduite est le fait que Apple ne voulait pas réduire d'avantage la taille de la batterie.
- Il n'y a aucun doute - [c'est plutôt serré quand tout est assemblé.](#)
- Il y a également un petit tampon en caoutchouc entre le Taptic Engine et le microphone.

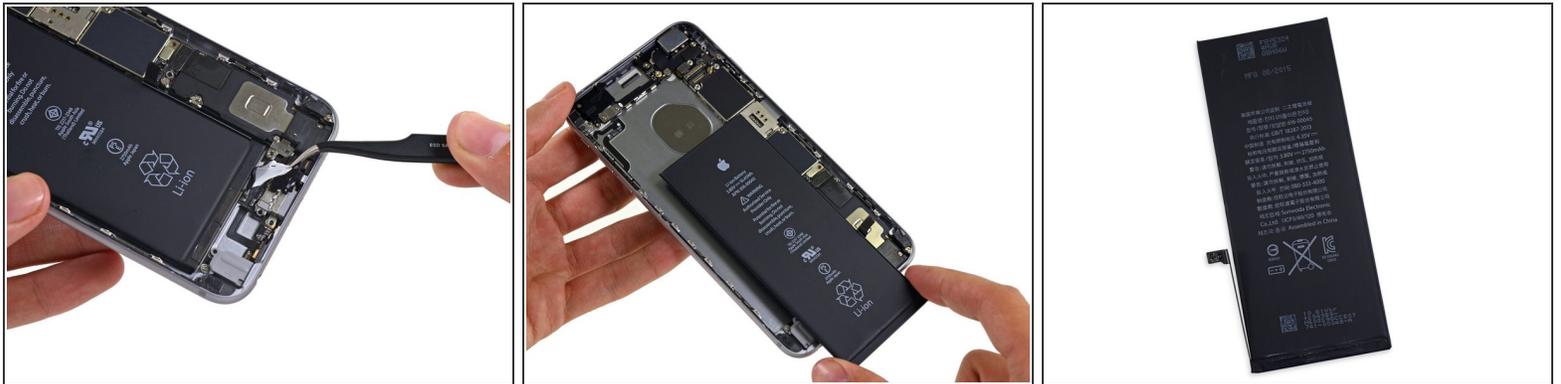
Étape 9

- Nous passons à la batterie où nous retrouvons quelques vieilles amies - les languettes adhésives.
 - Ne cessez jamais d'être impressionnantes, les languettes. *Jamais.*
- Tout comme pour l'iPhone 6 Plus, le retrait de la batterie est aussi simple que de tirer sur trois languettes. Enfin, à condition de tirer *exactement* de la bonne façon.
- La batterie a une capacité de 2750 mAh (10,45 Wh), ce qui représente une légère baisse de 165 mAh par rapport à l'iPhone 6 Plus de l'année dernière.
- ⓘ Malgré cette réduction, Apple prétend que la longévité de la batterie est comparable à celle de l'iPhone 6 Plus - c'est-à-dire 14 heures de conversation 3G, à peu près 10 heures d'internet, ou jusqu'à 10 jours en veille.

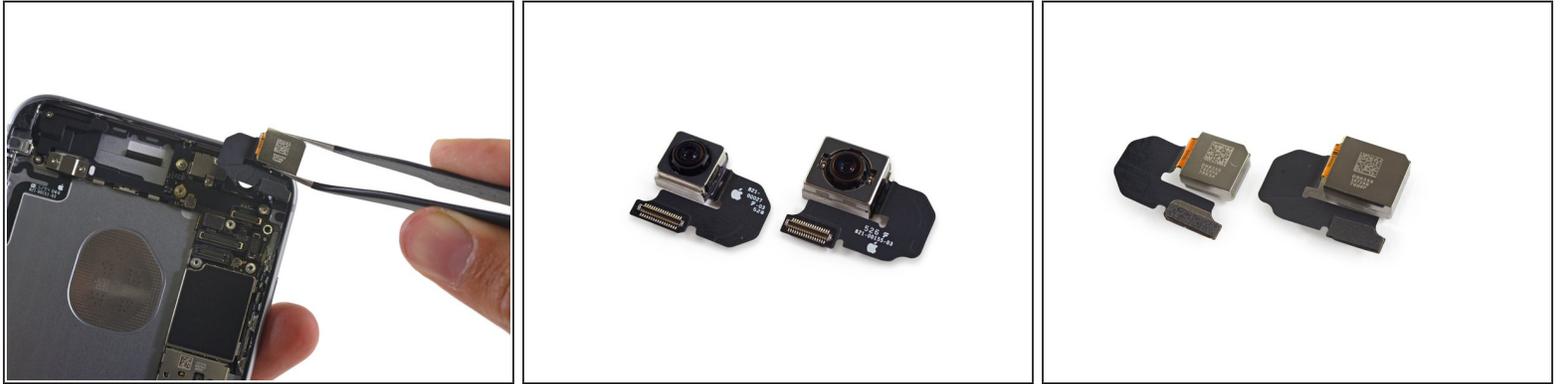
Étape 10

- Pour la deuxième fois aujourd'hui, nous retirons la caméra iSight de 12 mégapixels de son emplacement pour l'examiner de plus près.
- Au premier coup d'oeil, la caméra iSight de l'iPhone 6s Plus est plutôt semblable à celle de l'iPhone 6s. Par contre, une fois les deux caméras posées l'une à côté de l'autre, la différence de taille dû au matériel supplémentaire pour la [stabilisation d'image optique](#) est évidente.

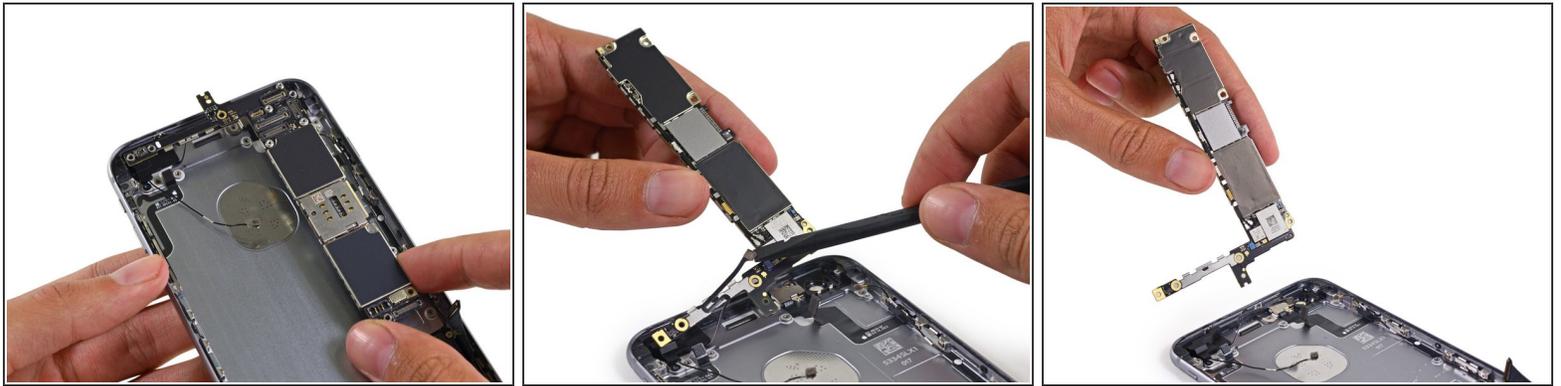
Étape 11

- La prochaine étape du jeu consiste à retirer la carte mère.
- Avec le savoir-faire d'un croupier de blackjack, nous faisons voler les cartes câbles et nous retournons les panneaux.
- ⓘ Vous allez devoir canaliser votre joueur de cartes intérieur pour enlever cette carte mère. Afin de pouvoir retirer le dernier connecteur, vous devez retourner la carte mère, ce n'est pas un grand problème, mais c'est un peu agaçant.
- Nous sortons la carte mère du boîtier pour la regarder de plus près. Nous aimons avoir beaucoup de jetons puces sur notre table (de démontage) ...

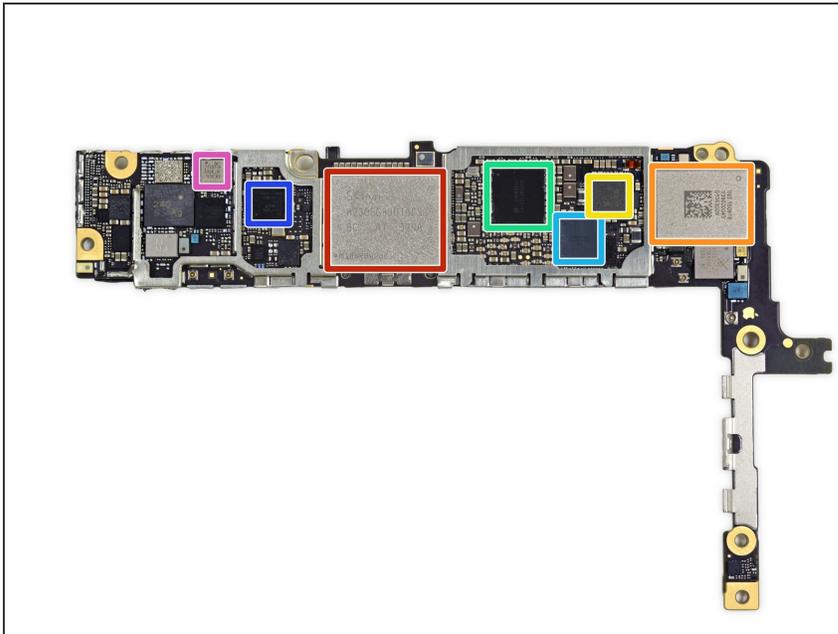
Étape 13

- Et voici le supplément au verso de la carte mère :
 - Flash SK Hynix
[H23QDG8UD1ACS](#) 16 GB NAND
 - Module Wi-Fi Universal Scientific Industrial [339S00043](#)
 - Contrôleur NXP [66V10](#) NFC (contrairement au 65V10 dans l'iPhone 6)
 - Circuit intégré de gestion d'énergie Apple/Dialog [338S00122](#)
 - Circuit intégré audio Apple/Cirrus Logic [338S00105](#)
 - Circuit intégré de gestion d'énergie Qualcomm [PMD9635](#)
 - Amplificateur de puissance Skyworks [SKY77357](#) (probablement une itération du [SKY77354](#))

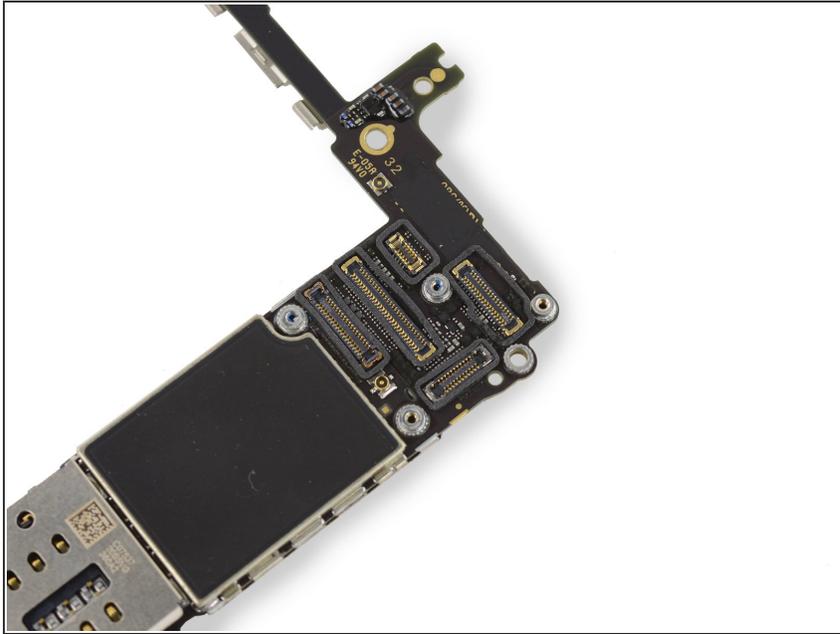
Étape 16

- **Mise à jour du démontage !**
Comme dans l'[iPhone 6s](#), les connecteurs de la carte mère sont protégés par de minuscules joints en silicone.
- Il semblerait que ce soient les **joints d'étanchéité en silicone** que Apple a fait breveter [en mars dernier](#).
- ⓘ Le problème principal d'un smartphone tombé dans l'eau ? Les connecteurs de la carte mère. Une coïncidence ? Je ne pense pas.
- [Des tests récents](#) ont démontrés que la résistance à l'eau a été bien améliorée dans l'iPhone 6s et 6s Plus. Mais pourquoi Apple n'a donc rien dit sur l'étanchéité de son nouveau produit ?

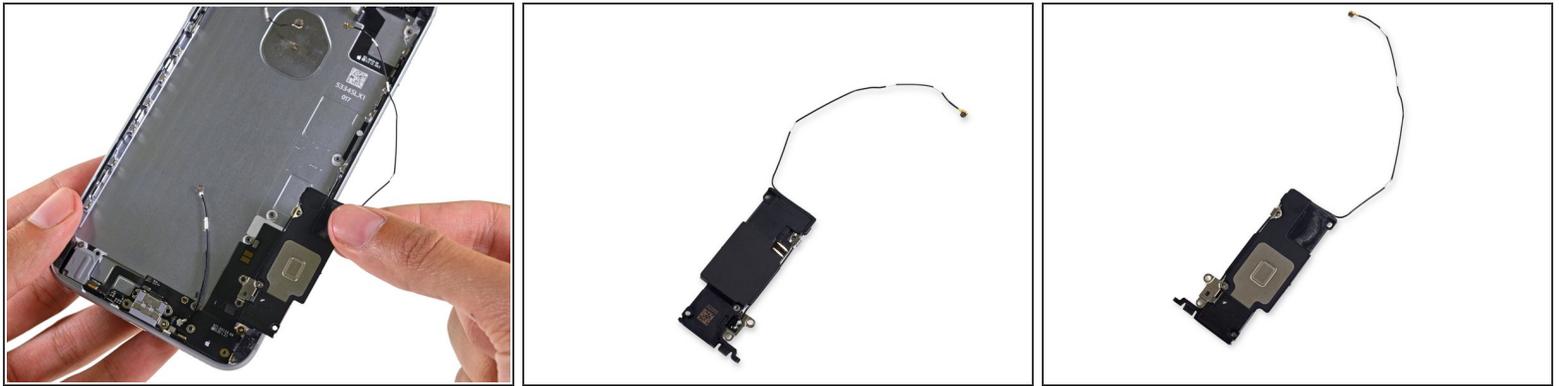
Étape 17

- Dans les profondeurs les plus profondes de l'iPhone 6s Plus, nous croisons le haut-parleur et son petit compagnon, l'antenne.
- Comme dans l'iPhone 6s, nous trouvons un haut-parleur très similaire à celui de l'iPhone 6 Plus d'origine - la forme est légèrement modifiée, mais sinon tout semble être pareil.

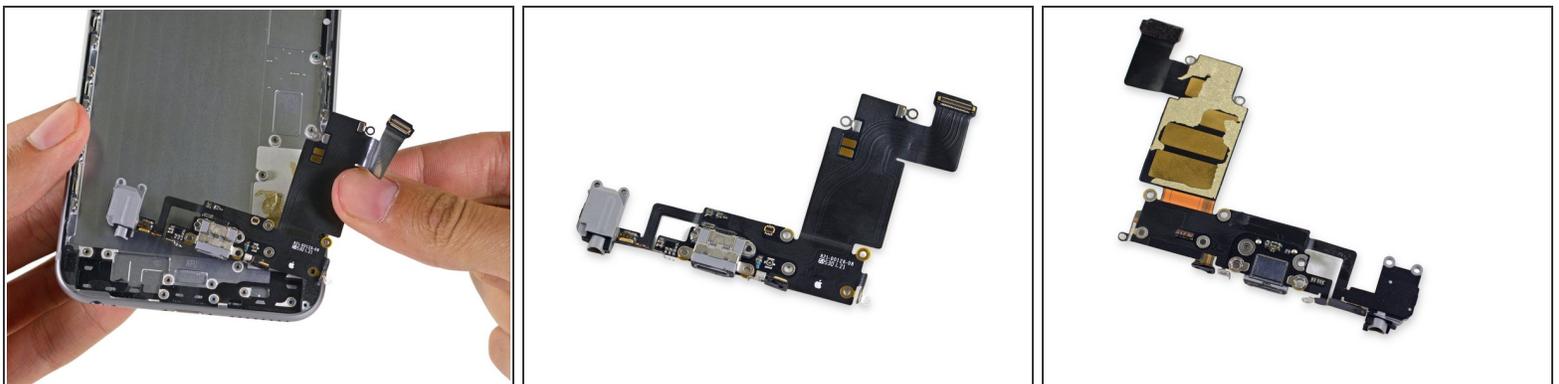
Étape 18

- Hélas, le dernier morceau dans le puzzle du démontage - l'ensemble du connecteur Lightning.
- Cette fois-ci, l'ensemble du connecteur Lightning nous apporte tout ce que nous avons vu [avant](#) et *plus encore* avec l'addition d'un deuxième microphone.
- ⓘ Cette unité est pratique car elle n'occupe que peu d'espace, mais elle a un effet secondaire désagréable - la réparation ne serait-ce que d'un port Lightning ou d'une prise jack nécessite le remplacement de l'ensemble *en entier*.

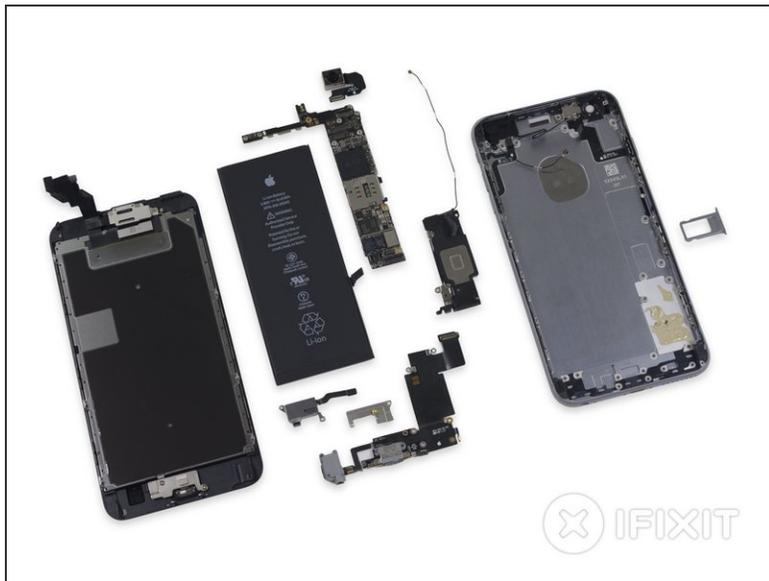
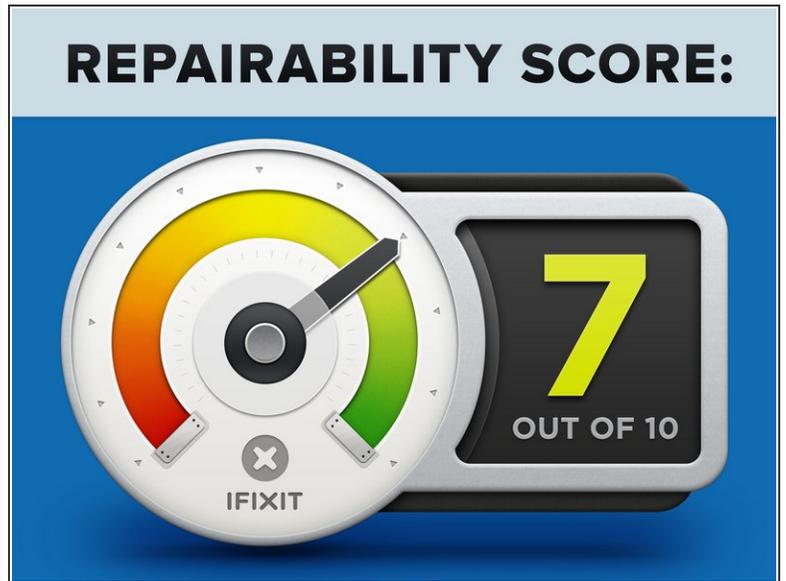
Étape 19

- L'iPhone 6s Plus gagne un **7 sur 10** sur l'échelle de réparabilité:
 - L'écran complet continue à être le premier composant à retirer, ce qui simplifie les réparations d'écran.
 - La batterie est facile d'accès. Son retrait nécessite un tournevis Pentalobe propriétaire et il faut connaître la bonne technique pour retirer l'adhésif, mais ce n'est pas compliqué.
 - La nappe du Touch ID est toujours bien cachée, mais elle est liée à la carte mère, ce qui complique la réparation.
 - L'iPhone 6s Plus utilise toujours les vis Pentalobe propriétaires à l'extérieur, leur retrait nécessite un tournevis spécial.
