Remplacement de la caméra arrière du Lenovo Tab A10-70

Ce guide va illustrer le retrait et le remplacement de la caméra Lenovo Tab 2 A10-70.

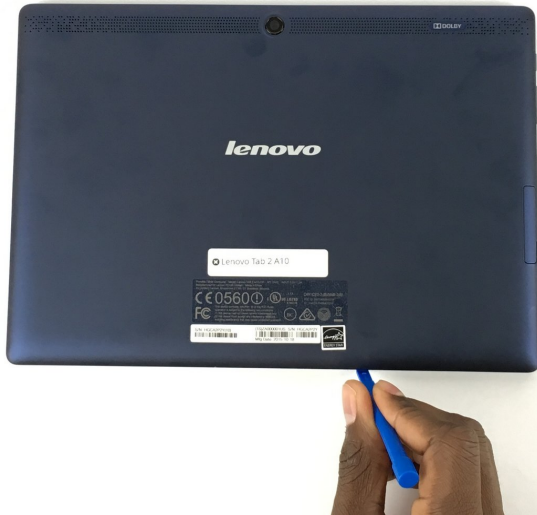
Étape 1 — Caméra arrière

- ✦ Avant de retirer la caméra, assurez-vous que l'appareil est éteint
- Utilisez un outil d'ouverture en plastique pour ouvrir le capot arrière de la tablette.

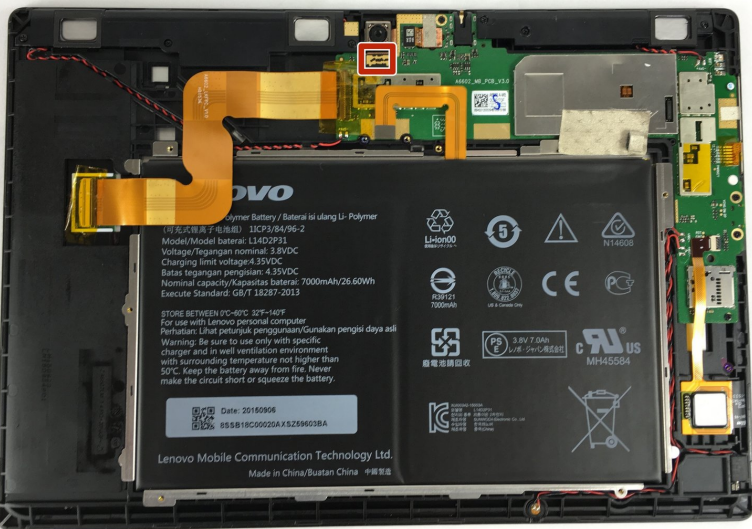
Étape 2

- Localisez le câble qui connecte l'appareil photo à la tablette.

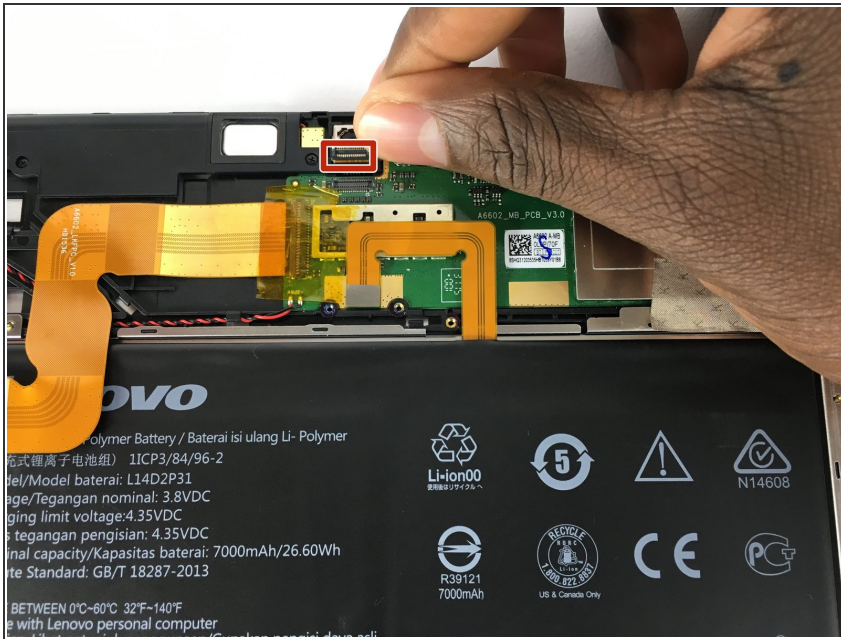
Étape 3

- Débranchez le câble qui connecte l'appareil photo à la tablette.

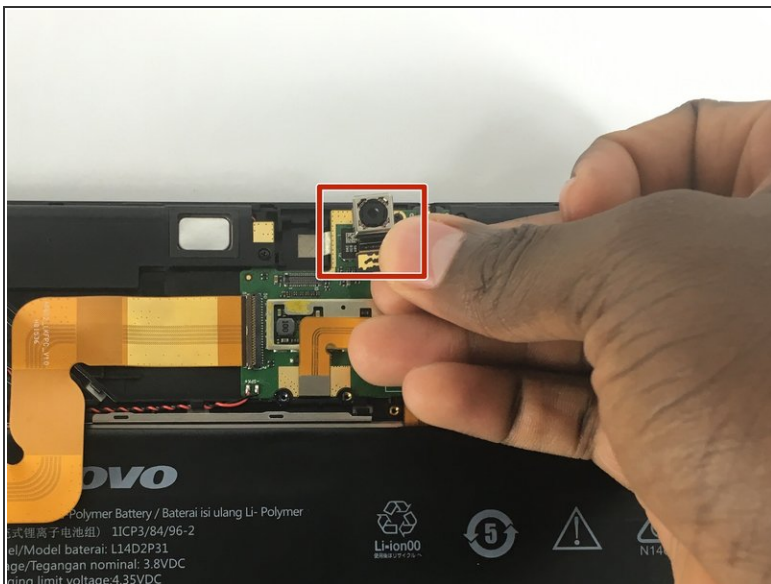
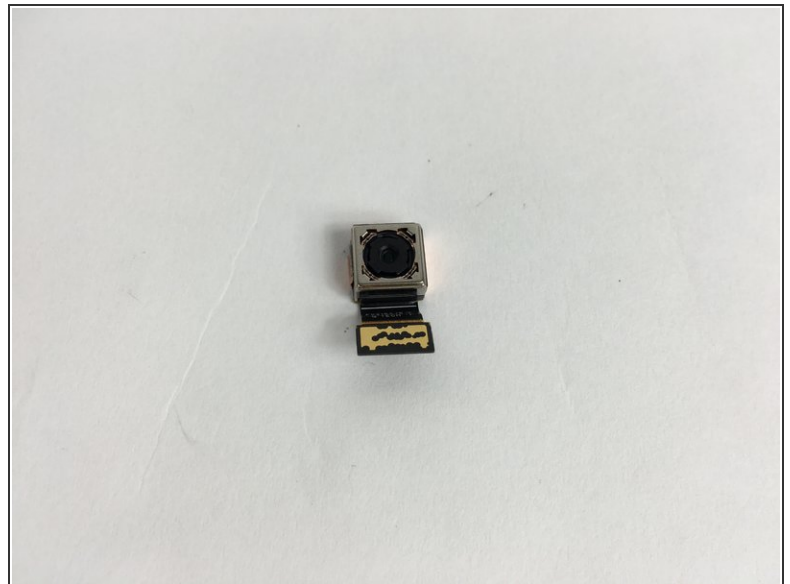
Étape 4

- Retirez simplement l'appareil photo de la tablette en le soulevant
- Répétez les étapes dans l'ordre inverse avec une nouvelle caméra pour le réassemblage
