# Remplacement du disque dur du HP 310-1037

Cette réparation est très rapide et ne nécessite que quelques outils communs.

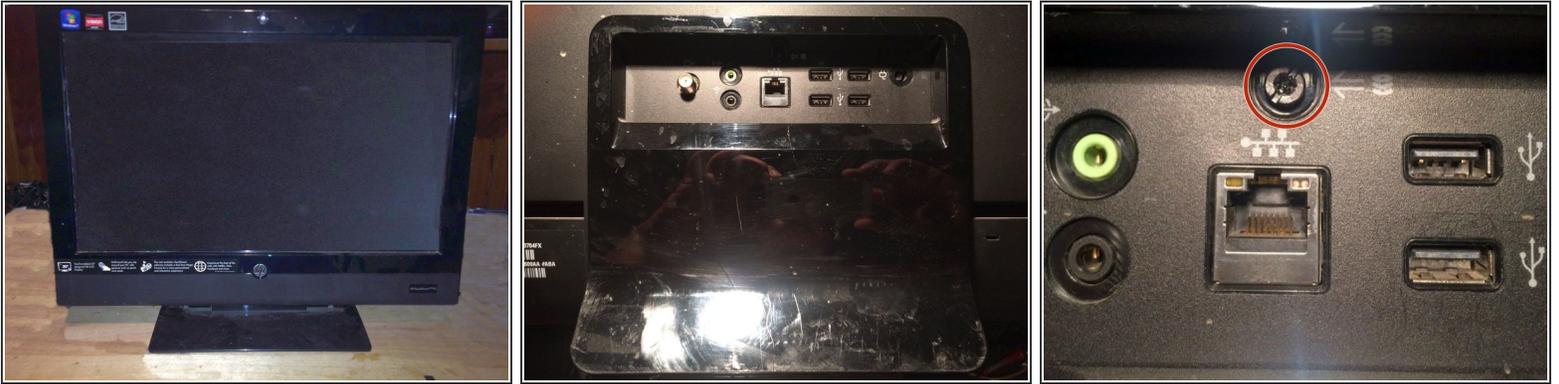
## Étape 1 — Disque Dur

- HP 310-1037 TouchSmart avec un disque dur défectueux. Le disque dur est situé derrière le cache du pied de l'ordinateur.
- Couchez le PC vers l'avant afin de pouvoir accéder au pied.
- Retirez la seule vis qui retient ce cache au châssis avec un tournevis plat.

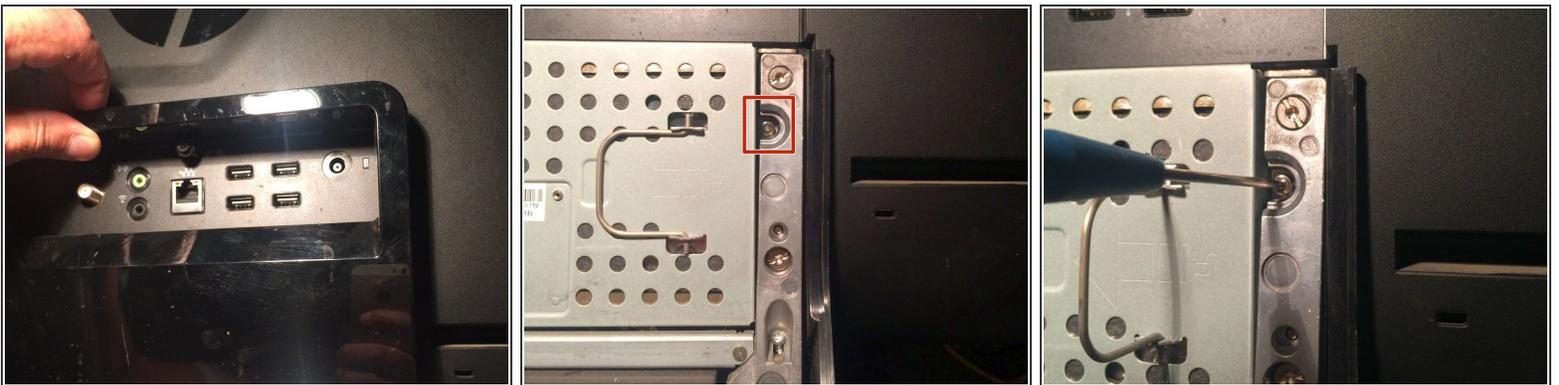
## Étape 2

- Retirez le cache.
- Le caddy du disque dur est maintenu en place grâce à une vis cruciforme.
- Utilisez un tournevis cruciforme #0 pour retirer cette vis.

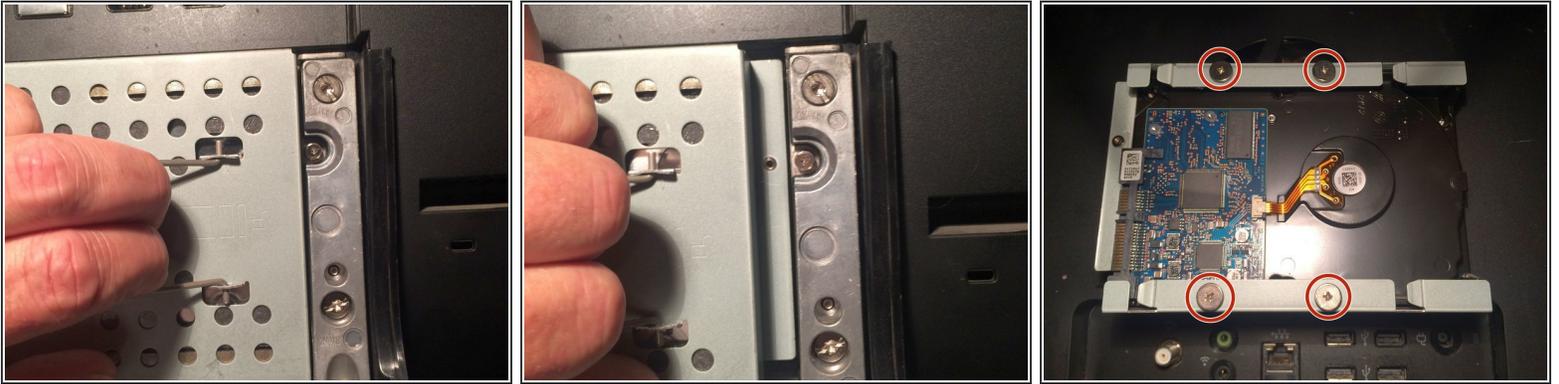
### Étape 3

- Saisissez la poignée située sur le côté du caddy du disque dur...
- ...et tirez dans le sens opposé. Cela va retirer le caddy de l'ordinateur.
- Pour retirer le disque dur du caddy, retournez-le. Quatre vis cruciformes le maintiennent en place.

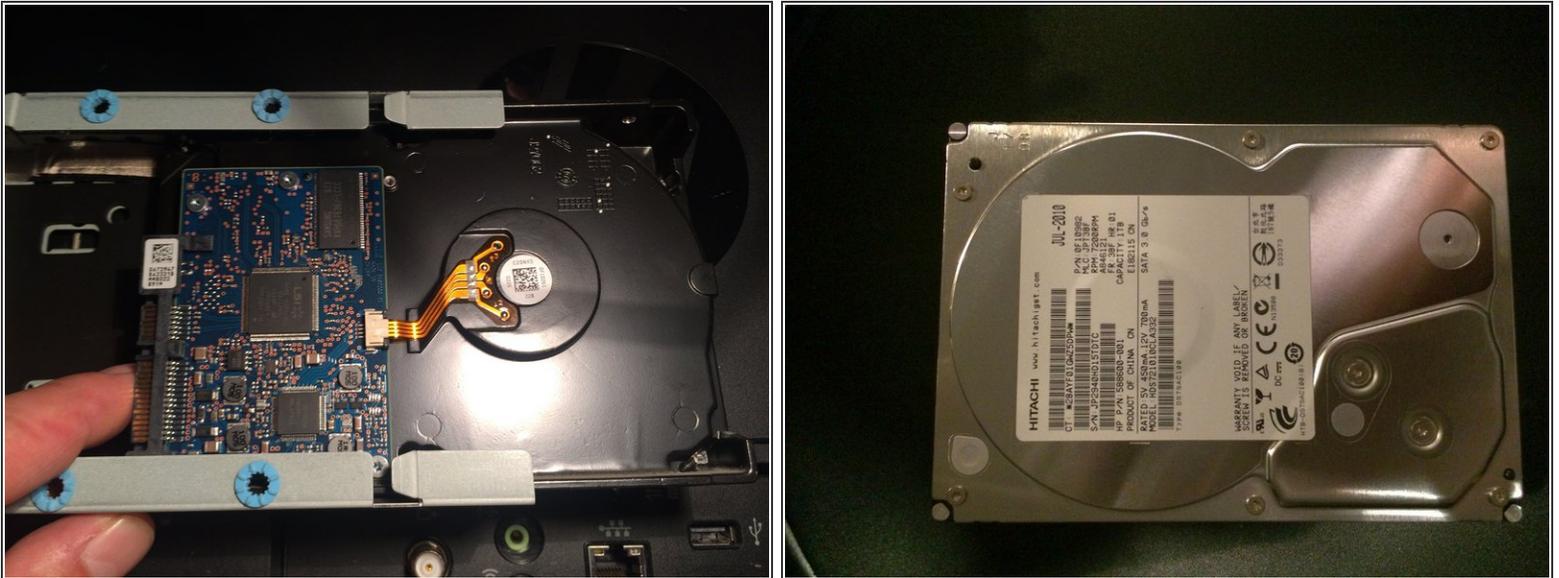
### Étape 4

- Une fois les quatre vis retirées, couisissez le disque dur hors du caddy.
- Voici le disque dur défectueux. C'est un Hitachi HDS721010CLA332. Ce modèle est sujet à de nombreuses pannes.

Pour remonter votre appareil, suivez les étapes dans l'ordre inverse.
