# Withings Activé Pop Smartwatch Sökümü

Bu rehber ile Withings Activé Pop Smartwatch'ın söküm sürecini ve parçalarını izleyebilirsiniz.

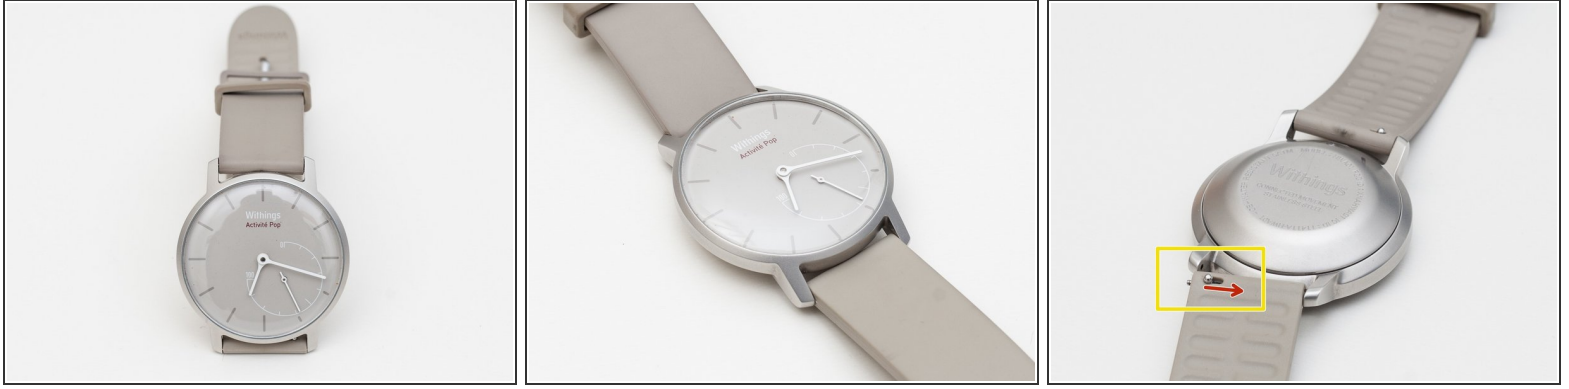
## Adım 1 — Giriş, lastik kordonu çıkarın

- Bu çok sade tasarlanmış Withings Activité Pop Smartwatch günlük aktivitelerinizi bir analog gösterge ile gösterir. Lastik kordonu küçük pim uçlarını ok yönünde çekerek çıkartın.

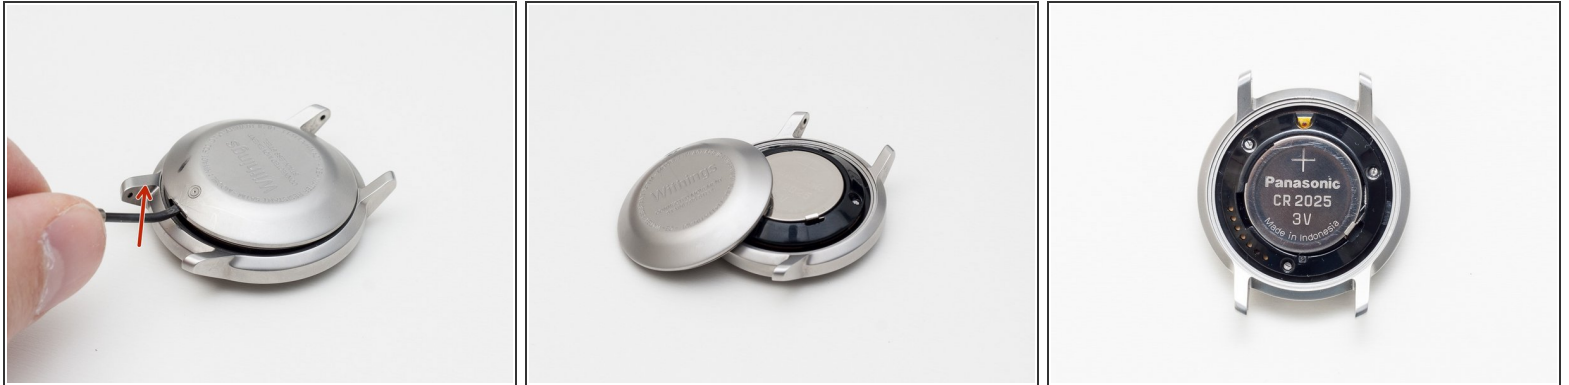
## Adım 2 — Arka kapağı açın ve pile ulaşın

- Arka kapak bir düz tornavida yardımıyla açılabilir. Kapağın arkasında CR2025 lityum pili göreceksiniz.

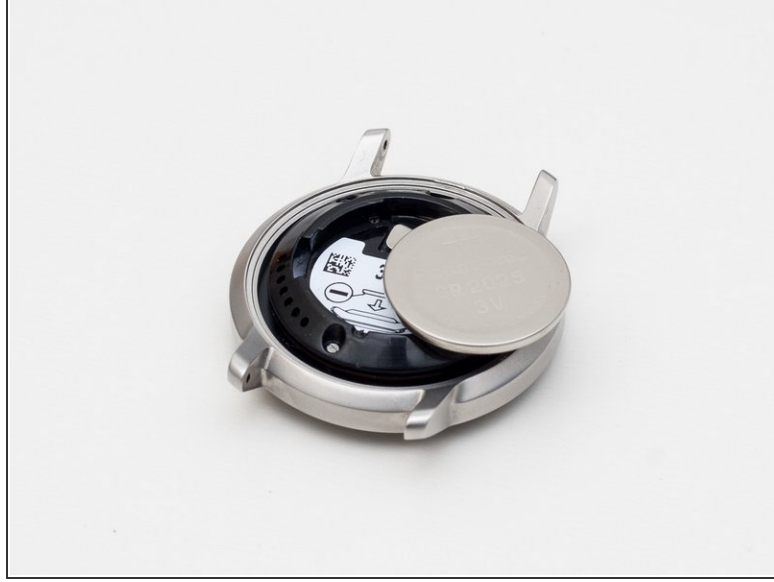
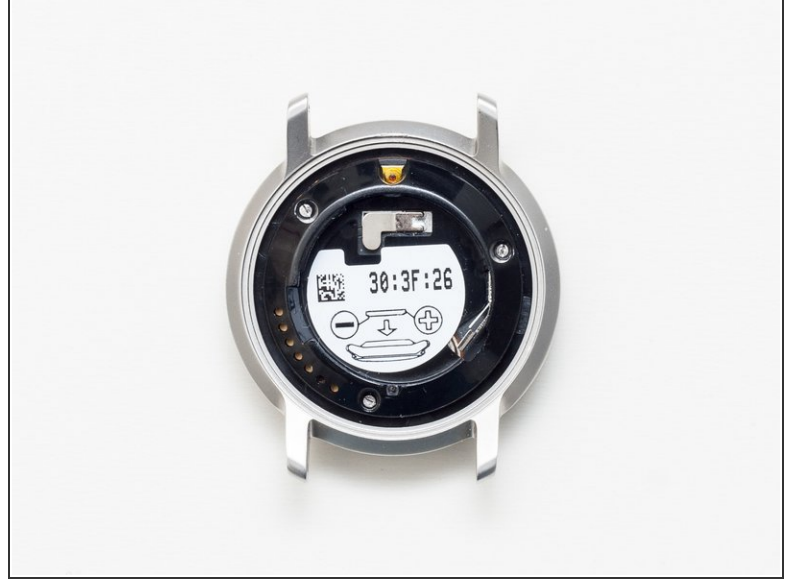
### Adım 3 — Lityum pili  ıkarın

- Lityum pili kenarından tornavida ile oynatıp yerinden  ıkarın.

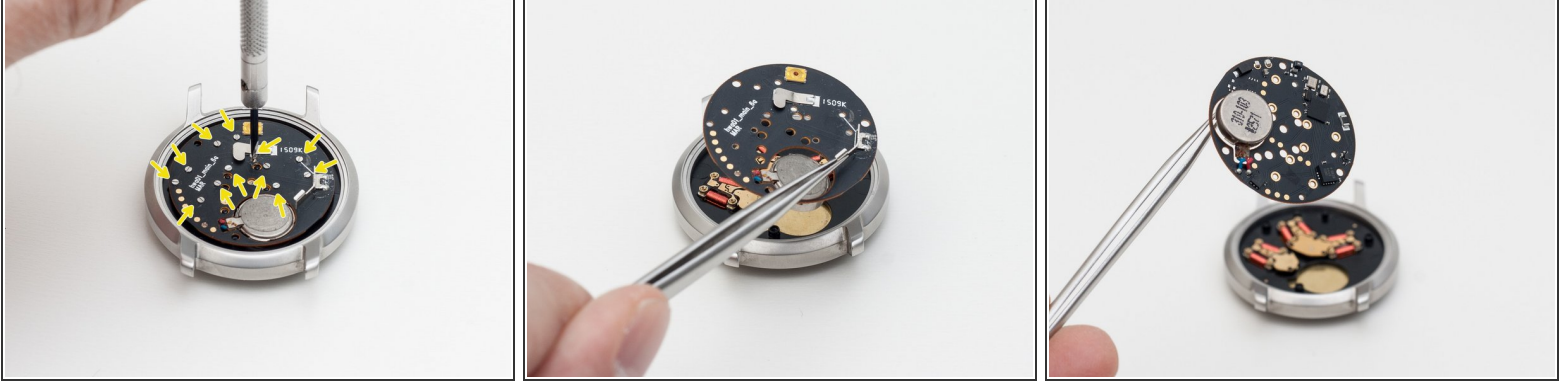
## Adım 5 — Ana devre kartına ulařın ve s k n

- İnce d z uęlu bir saat i tornavidası ile 12 adet (!) ince klavuzlu vidaları yerinden s k n ve ana devre kartını saatten  ıkarın.
