# Remplacement de l'ensemble obturateur du Canon EOS 40D

Rédigé par: leggman7

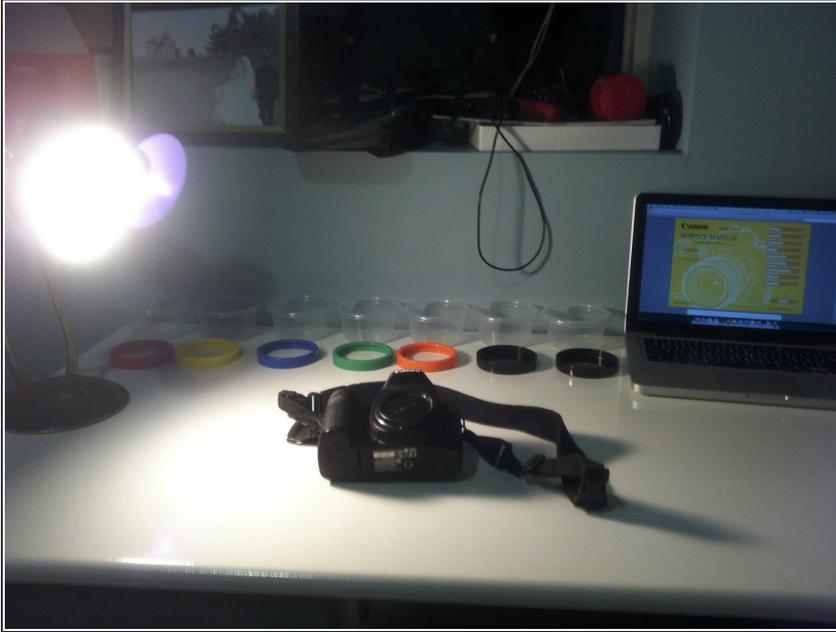
## Étape 1 — Ensemble obturateur

Une erreur 99 est une erreur non spécifique qui signifie que l'appareil photo ne connaît pas ou n'a pas de code pour le problème. Dans mon cas, le volet roulant devait être remplacé. C'était un processus assez complexe pour un débutant comme moi.

- Obtenez le manuel de réparation Canon 40D
- Avoir un espace de travail propre et organisé. J'ai étiqueté les plateaux en plastique par numéro d'étape et mis tous les articles pour chaque étape dans un bac séparé.
- Regardez quelques vidéos Youtube sur ce processus
