Remplacement d'une touche du clavier du Sony VAIO VGN-FW 590

Ce tutoriel montrera au propriétaire d'un Sony...

Rédigé par: Jennifer Pache

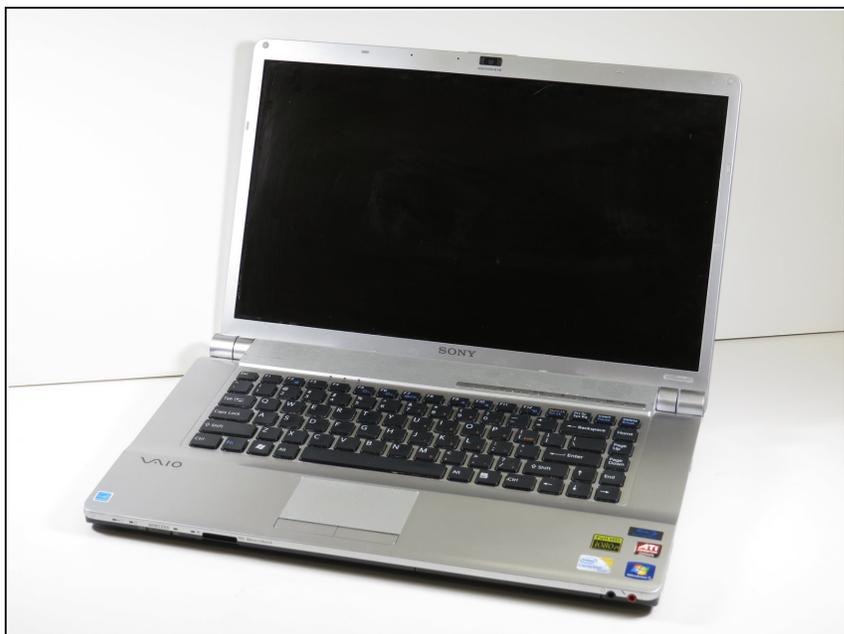
Étape 1 — Touche du clavier

- Ouvrez votre ordinateur.
- Assurez-vous que l'ordinateur est éteint.

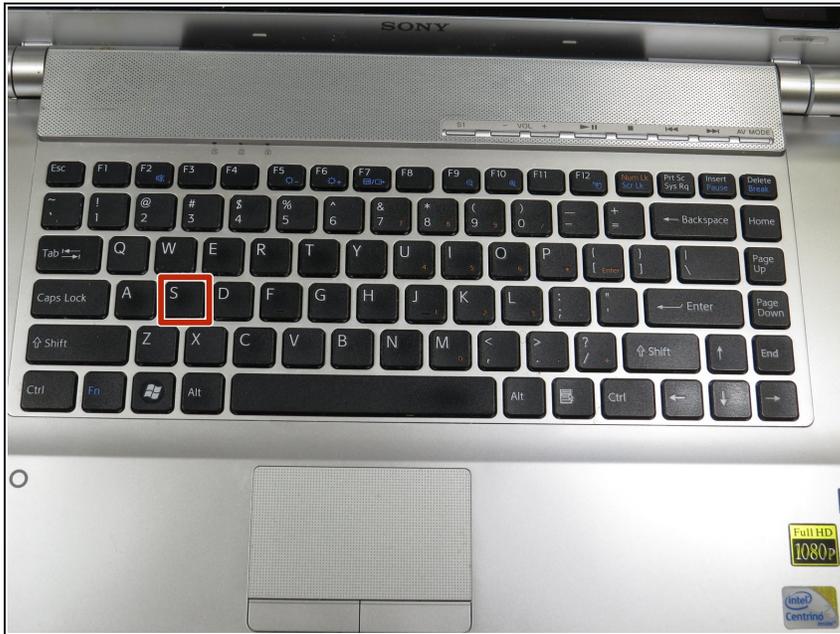
Étape 2

- Cherchez la touche cassée.
- La touche S sera utilisée pour cet exemple bien qu'elle n'est pas cassée.

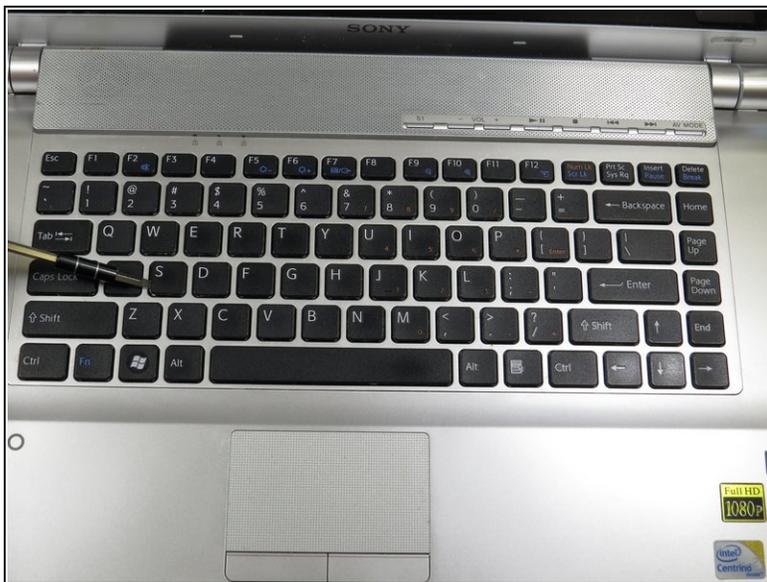
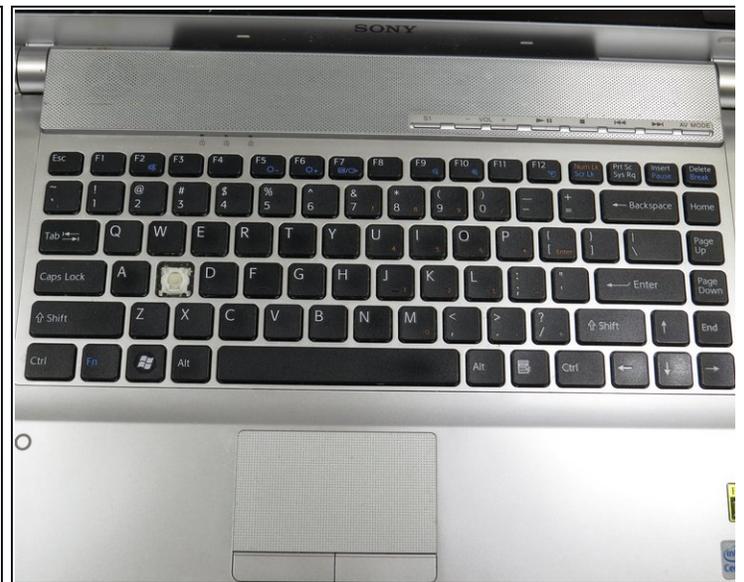
Étape 3

- Insérez un spudger en plastique sous les bords de la touche.
- Soulevez la touche jusqu'à ce que chacun de ses quatre coins se détache. Il devrait y avoir une base en plastique blanc sous la touche.

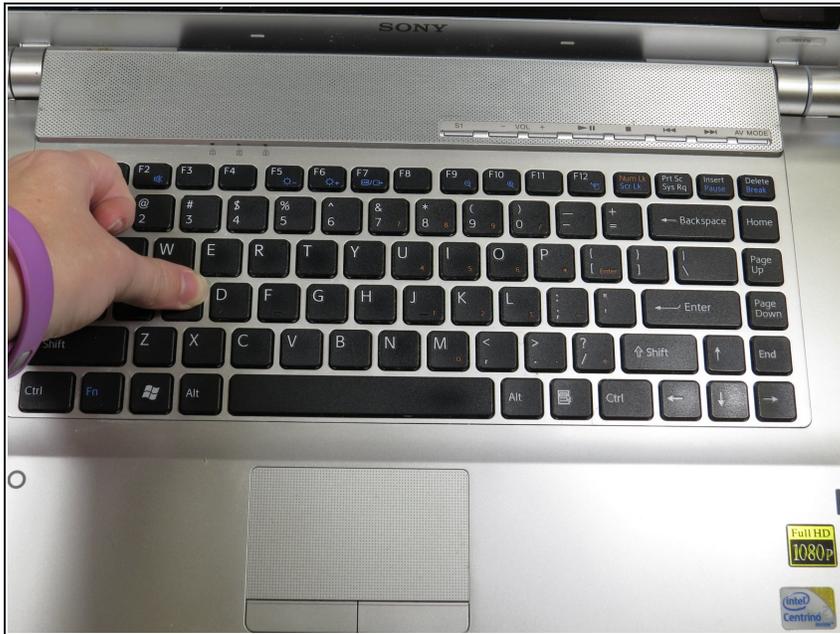
Étape 4

- Positionnez la touche de recharge au-dessus de la base en plastique blanche, de sorte qu'elle soit correctement alignée avec les autres touches.
- Appuyez fermement au centre de la touche de recharge jusqu'à ce qu'elle soit complètement enfoncée et attachée à sa base.

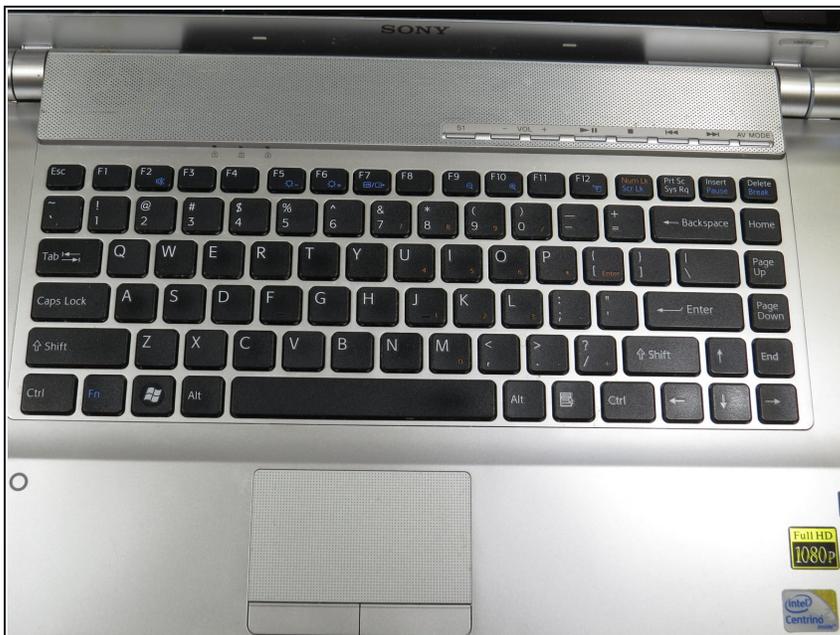
Étape 5

- Testez la touche en la relâchant. Elle devrait se soulever et être comme les autres touches du clavier.
