Remplacement de l'ensemble connecteur de charge Lightning de l'iPod touch 5ème génération

Rédigé par: Andrew Optimus Goldheart

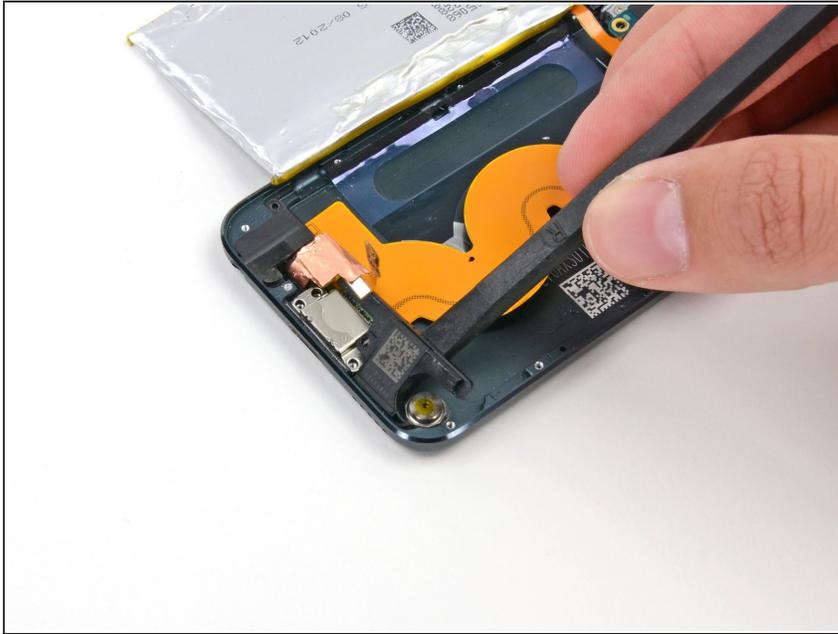
Étape 3

⚠ N'essayez pas d'enlever le haut-parleur, car il est soudé à l'ensemble connecteur de charge Lightning.

- Utilisez l'extrémité plate d'un spudger pour soulever le haut-parleur de la coque arrière.
