# Remplacement du capot inférieur du HP EliteBook x360 1030 G3

Comment retirer le capot inférieur en dessous du HP EliteBook x360 1030 G3.

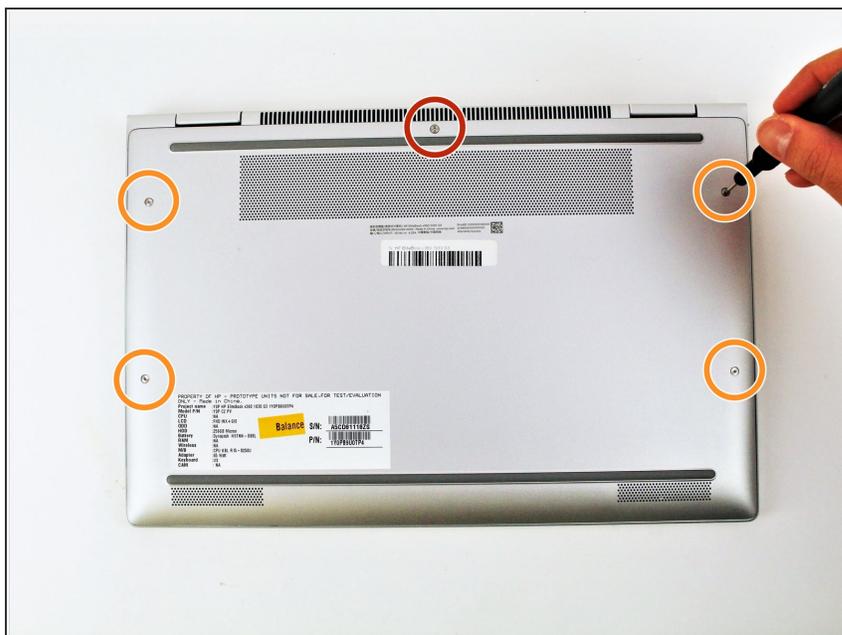
## Étape 1 — Capot inférieur

- i Assurez-vous d'avoir éteint et débranché votre appareil avant de commencer votre réparation.
- Fermez et retournez l'ordinateur portable de sorte que l'écran soit sur la table et que le capot inférieur soit face à vous.
- Retirez la vis de 3,3 mm près du dessus des charnières avec un tournevis Torx T5.
- Retirez les quatre restantes vis de 7,3 mm avec le même tournevis.

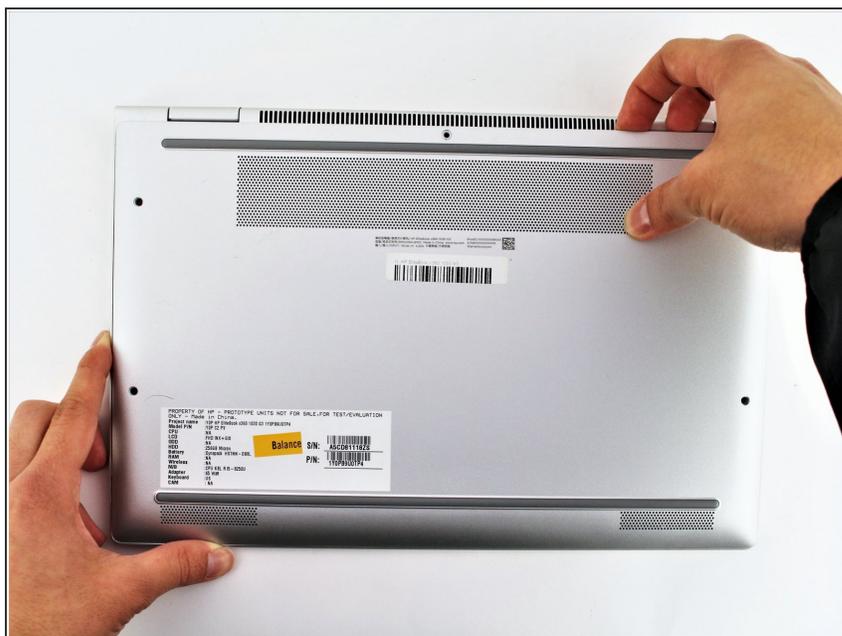
## Étape 2

- Séparez le capot inférieur de l'ordinateur portable, en commençant par les coins supérieurs et en continuant le long des bords.
- i Les attaches en plastique peuvent émettre des craquements lorsqu'elles se détachent, ce qui est normal.

Pour remonter votre appareil, suivez ces instructions dans l'ordre inverse.
