# Remplacement de la vitre arrière de l'iPhone 11 Pro

Remplacement / réparation de la vitre arrière de l'iPhone 11 Pro.

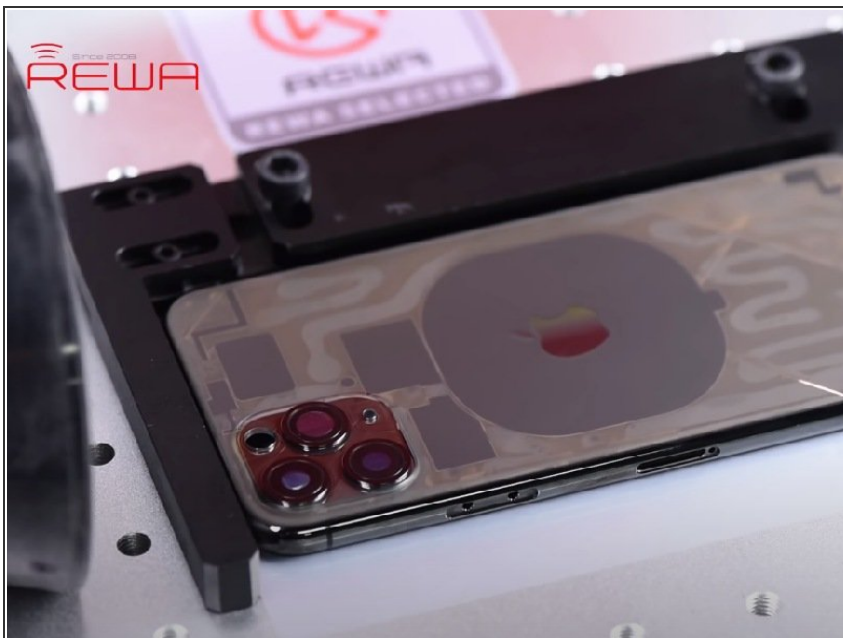
## Étape 2 — Scanner la vitre arrière l'aide du laser

- Ajustez la zone de balayage de la lumière du laser sur la vitre arrière.
- Une fois que vous avez terminé, vous pouvez régler les paramètres et cliquer sur "Mark" pour scanner la vitre arrière au laser.

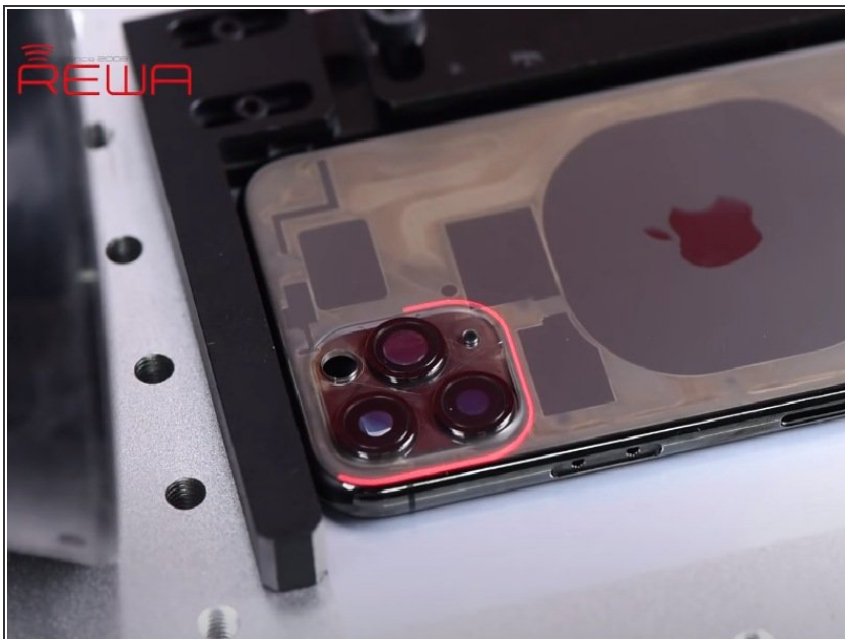
### Étape 3 — Scanner la vitre autour de la caméra à triple objectif avec le laser

- Ici , le balayage de la lumière laser n'a pas bien fonctionné avec la zone de la caméra à triple objectif.
- Après plusieurs tentatives et expériences, REWA LAB a réalisé avec succès un schéma spécifique pour la zone de la caméra à triple objectif.
- Scannez à nouveau la zone de la caméra à triple objectif avec le laser à l'aide du schéma.

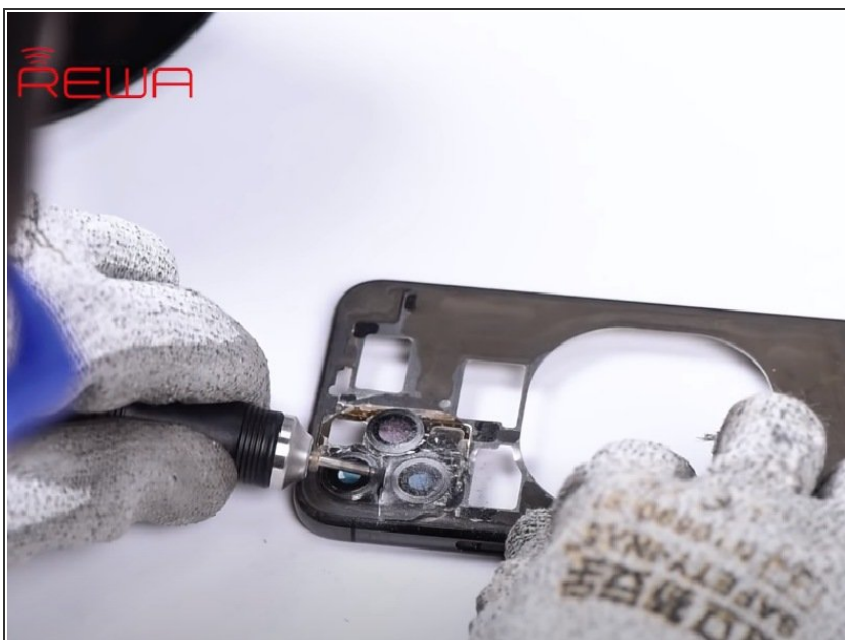
### Étape 4 — Séparer la vitre arrière du châssis central

- La vitre arrière scannée se sépare facilement. Cependant, la vitre autour de la caméra à triple objectif nécessite d'autres manipulations.
- Nos outils habituels n'ont pas permis de retirer le verre ici, nous avons donc utilisé un coupe-verre, un outil de meulage, un couteau à sculpture et une pince coupante pour retirer le verre autour de la caméra à triple objectif.
- Une fois l'opération terminée, retirez l'adhésif noir résiduel à l'aide de la machine laser.

En raison de la disposition spéciale des trois caméras de l'iPhone 11 Pro, l'espace entre les trois caméras est également étroit, ce qui rend encore plus difficile la séparation de la vitre arrière. Par conséquent, la machine laser peut être la solution la plus sûre et la plus efficace pour la réparation de la vitre arrière de l'iPhone 11 Pro.

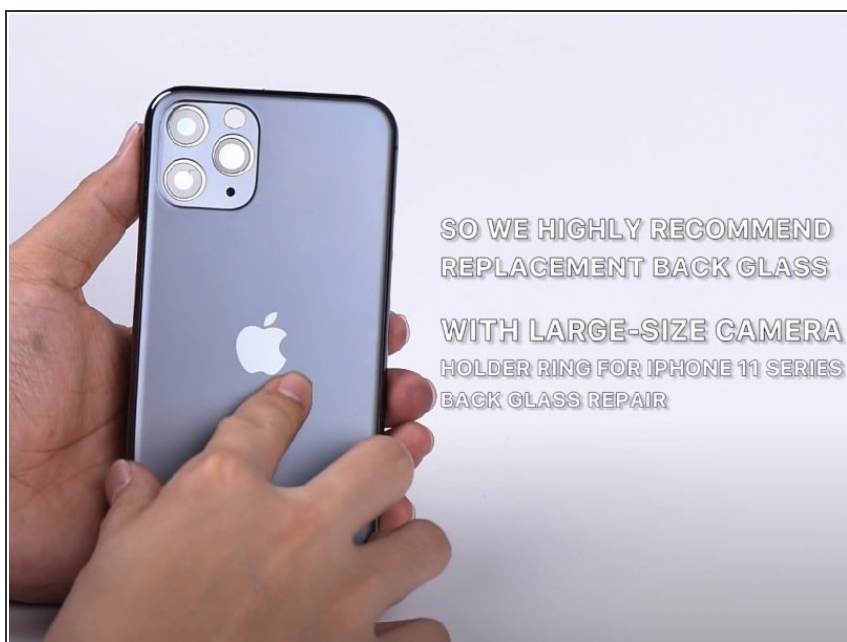
## Étape 5 — Vitre arrière à grand trou

- Le support de la caméra de la série iPhone 11 est plus dur et présente des parois intérieures épaisses, ce qui rend le polissage encore plus difficile. De plus, l'objectif de la caméra risque facilement d'être endommagé pendant le polissage.
- Nous recommandons donc vivement une vitre arrière de remplacement avec un grand trou de caméra pour réparer la vitre arrière de l'iPhone série 11.
