# Remplacement de la coque arrière de la Acer Iconia Tab A500

Ce tutoriel va aider le lecteur à remplacer la coque arrière de sa tablette Acer Iconia Tab A500.

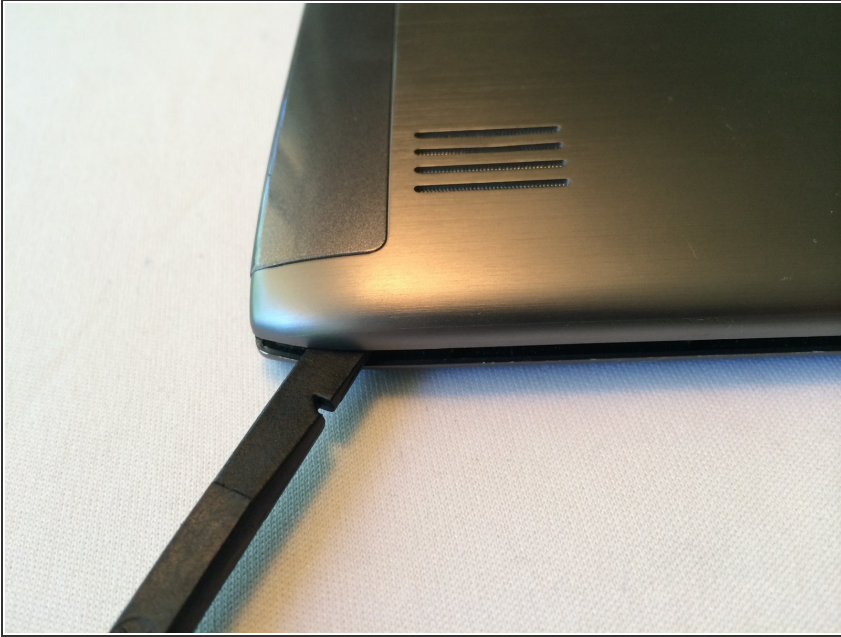
## Étape 1 — Coque arrière

- Pour commencer, séparez délicatement un coin de la coque en utilisant la spatule (spudger) noire.

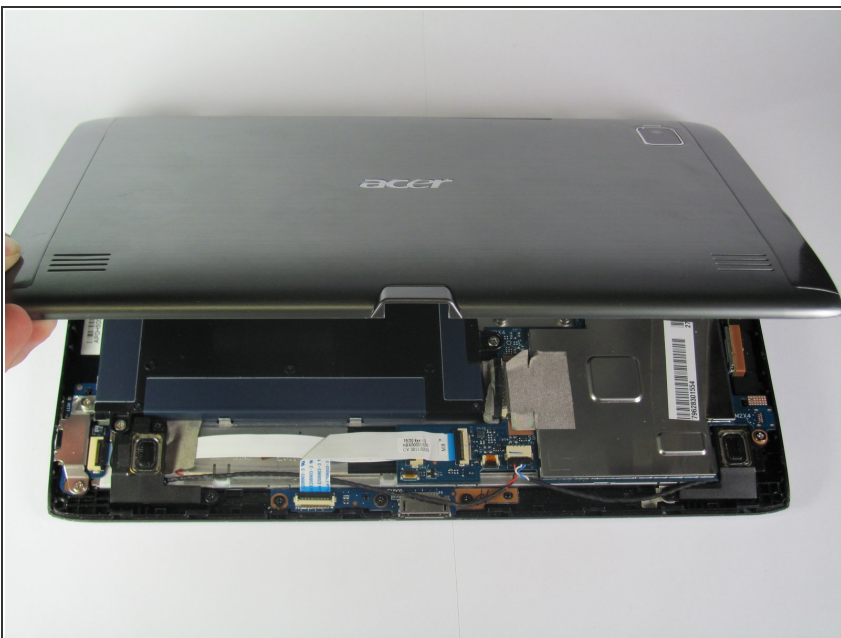
## Étape 2

- Une fois que vous avez correctement placé votre spudger entre la coque avant et la coque arrière, continuez de faire la même chose autour de la tablette jusqu'à ce que la coque arrière soit complètement déconnectée.

Pour remonter votre appareil, suivez ces instructions dans l'ordre inverse.
