# Remplacement de la prise casque du Nokia Lumia 635

## INTRODUCTION

Ce guide a pour but de remplacer la prise casque du Nokia Lumia 635 lorsque l'utilisateur (vous) n'entend rien lorsque des écouteurs ou d'autres appareils multimédias sont branchés.

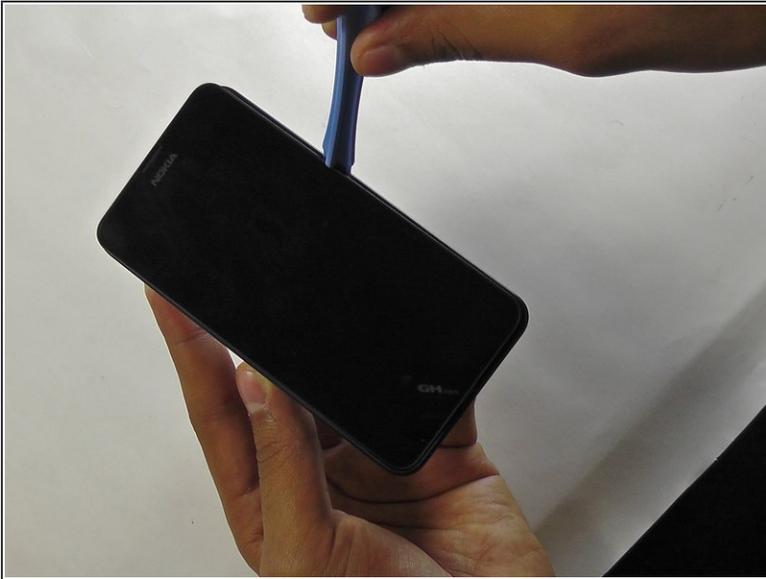
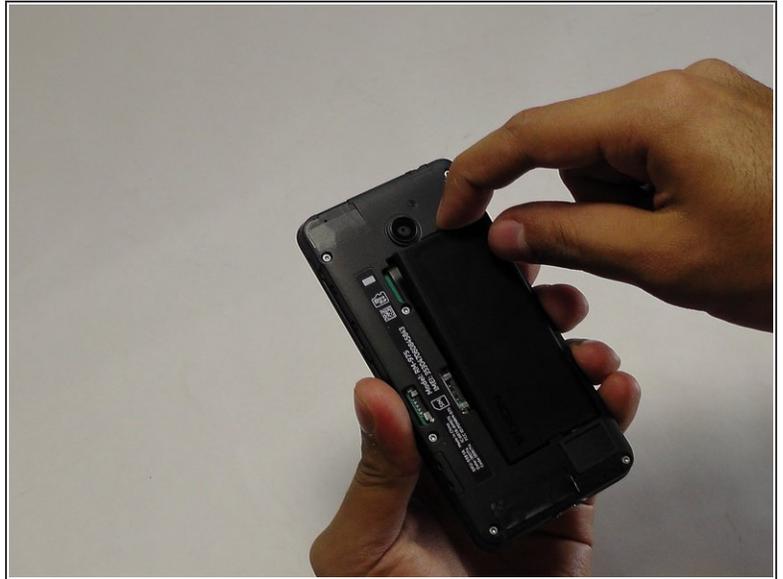
## Étape 1 — Retrait de la batterie

- Ouvrez la coque arrière du téléphone à l'aide de l'outil d'ouverture en plastique.
- Retirez la batterie.

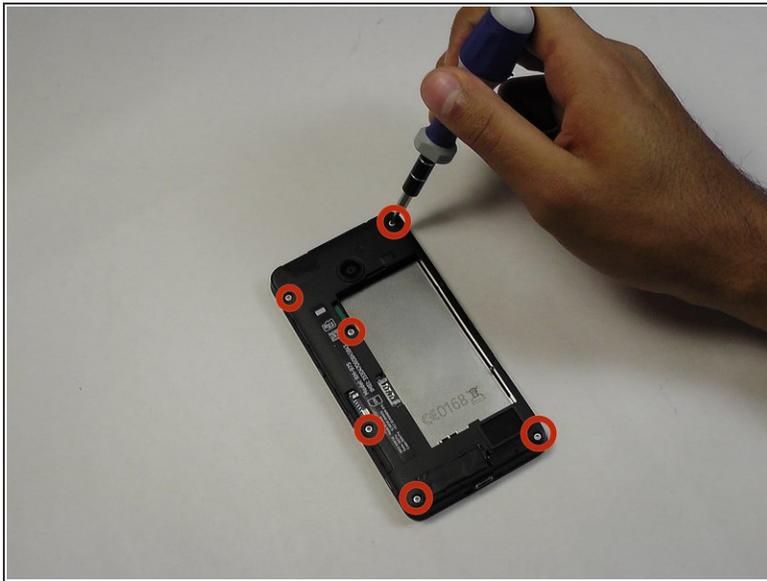
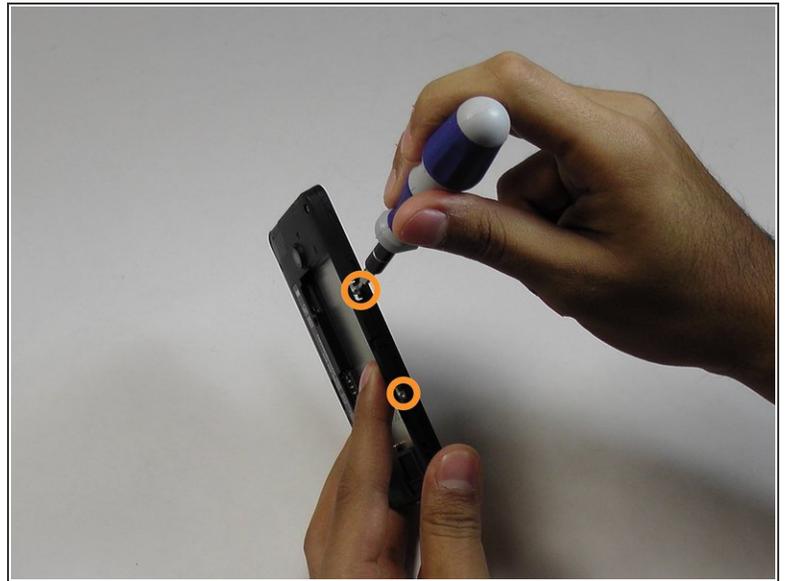
## Étape 2 — Retrait de la vis

- Retirez les six vis indiquées sur la photo à l'aide du tournevis torx 5 mm.
- Tournez votre téléphone sur le côté et vous trouverez deux autres vis que vous devrez retirer à l'aide du tournevis Torx 5 mm.

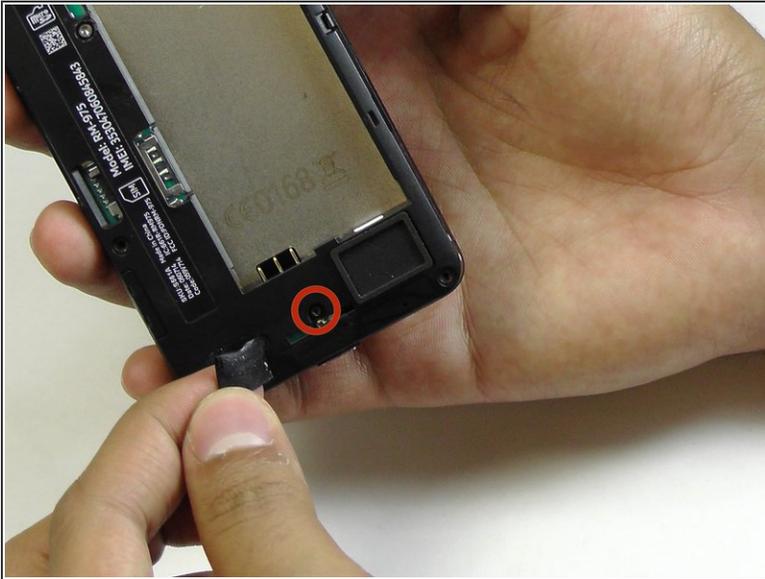
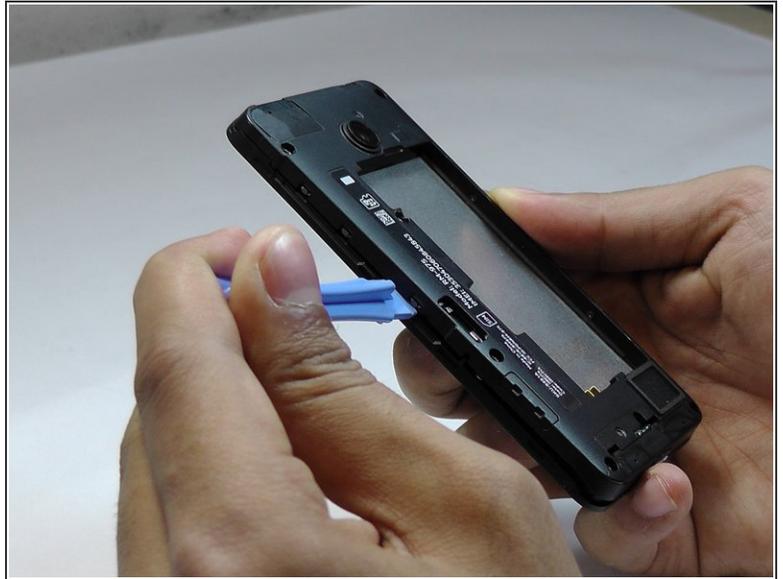
### Étape 3 — Retirer la vis cachée

- Retirez l'autocollant noir en bas à gauche (comme indiqué sur l'image).
- Retirez la vis qui se trouvait sous l'autocollant noir à l'aide du tournevis Torx 5 mm.

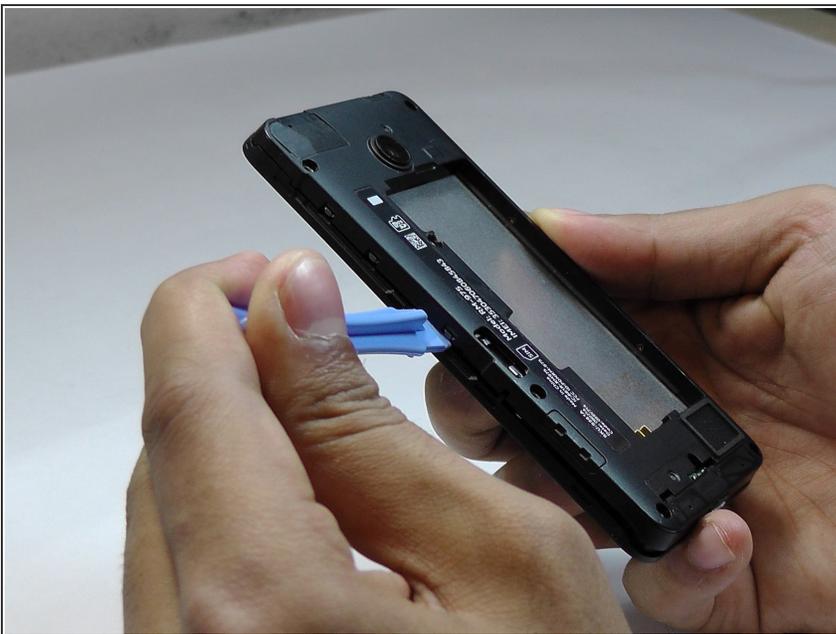
### Étape 4 — Séparer la couverture arrière de l'écran

- À l'aide de l'outil d'ouverture en plastique, séparez le couvercle en plastique de l'écran.
- Dans le coin supérieur gauche, vous verrez les écrans flex attachés à la mère gênée, faites attention lorsque vous les séparez.

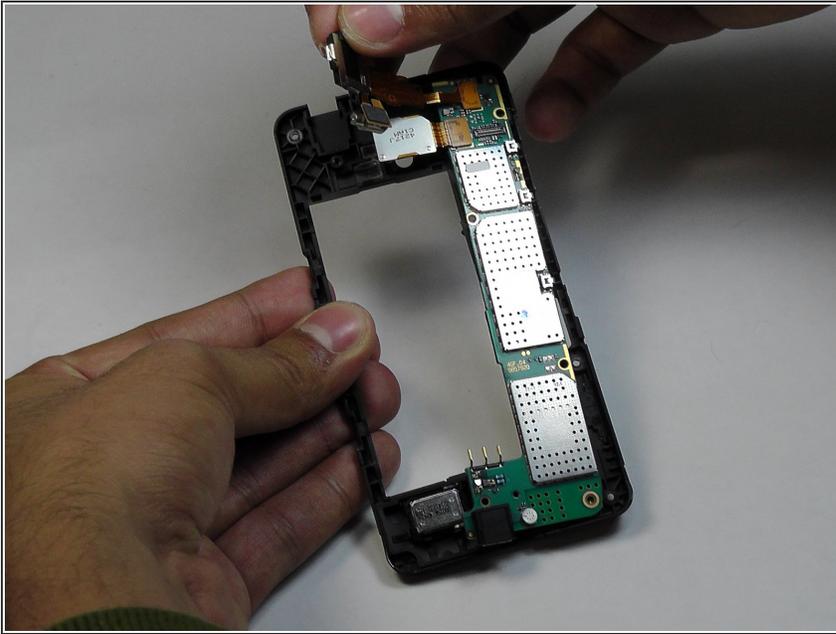
## Étape 5 — Remplacement de la prise audio

- Récupérez soigneusement le câble de la prise audio qui est attaché à la carte mère comme indiqué sur l'image.
- Fixez les nouvelles prises audio flexibles à la carte mère.

Pour remonter votre appareil, suivez ces instructions dans l'ordre inverse.
