Réparation du dispositif du flash automatique

Le Canon Eos A2 utilise un flash automatique pour éclairer les environnements sombres.

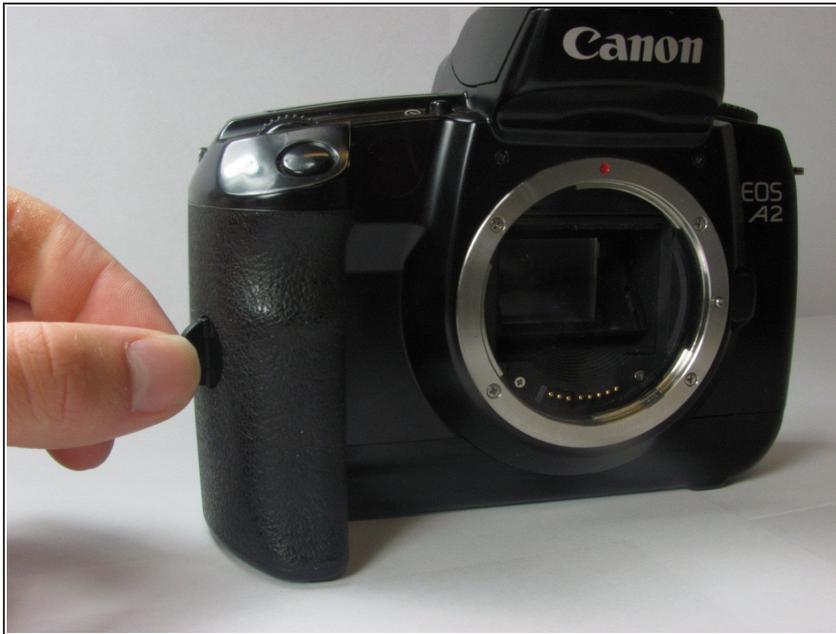
Étape 1 — Batterie

- Repérez le couvercle du logement de la batterie / poignée de l'appareil photo sur le côté gauche de l'appareil photo et soulevez la languette de retrait rotative.

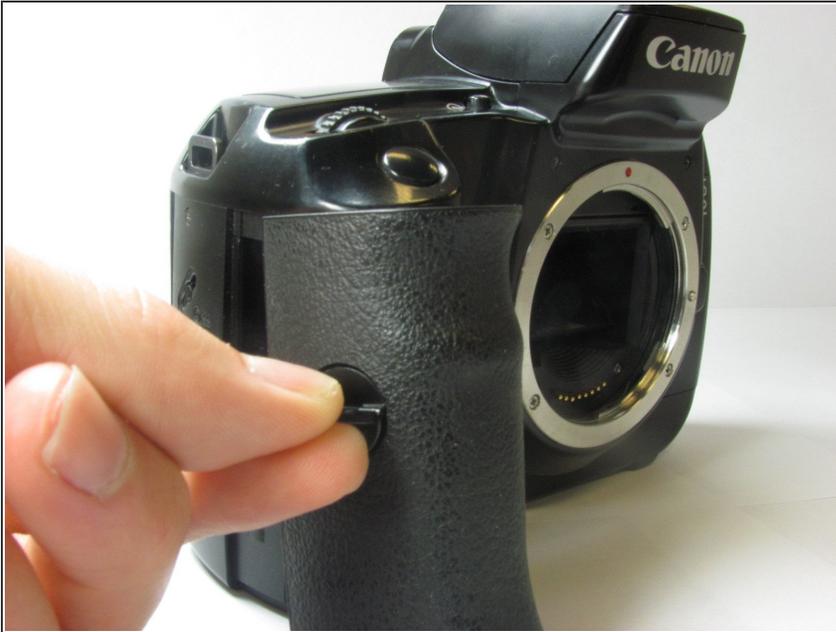
Étape 2

- Tournez la languette dans le sens des aiguilles d'une montre pour déverrouiller la porte, puis tirez vers l'extérieur de la caméra pour la retirer.

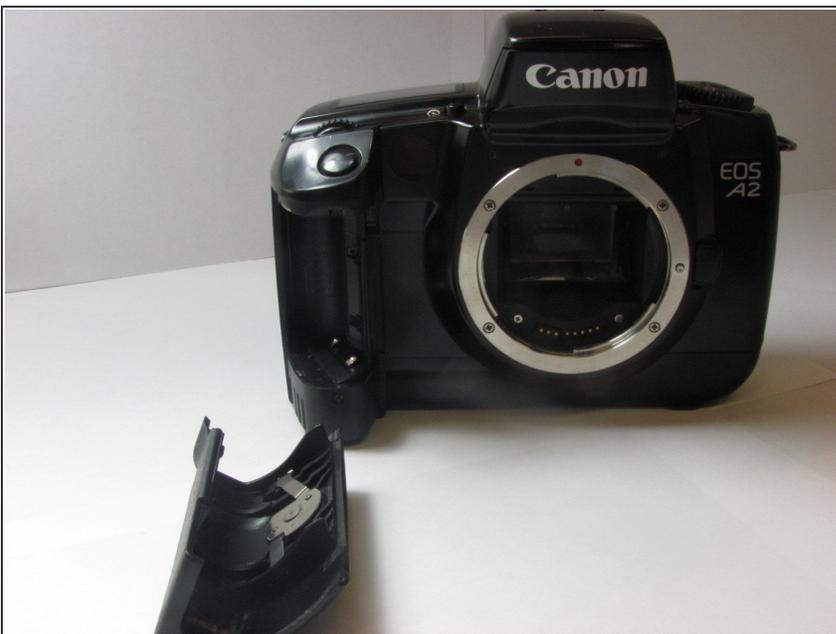
Étape 3

- Retirez la batterie de l'intérieur de son logement et mettez le couvercle de côté.

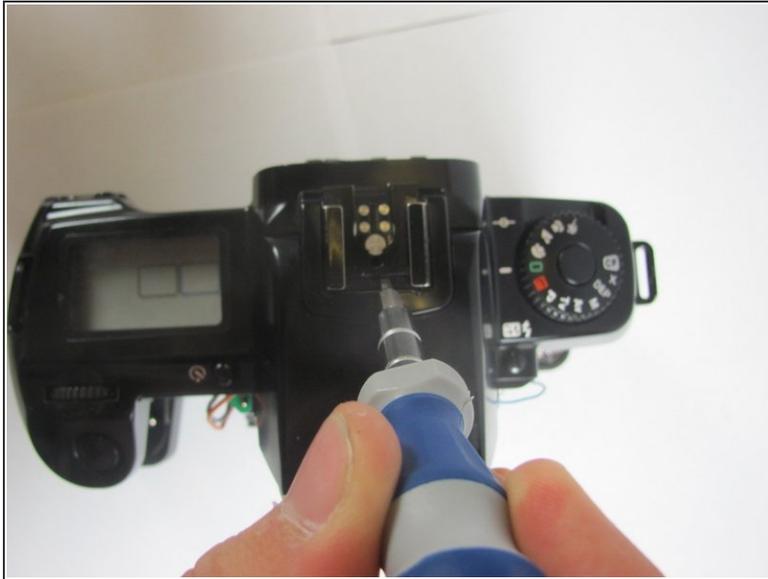
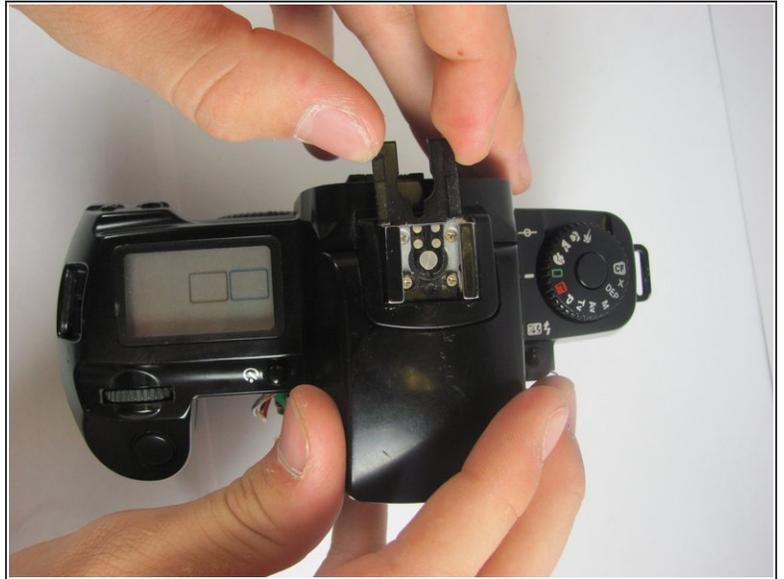
Étape 4 — Réparation du dispositif du flash automatique

- L'intérieur de la griffe flash a un couvercle amovible qui vient d'être enclenché.
- À l'aide du tournevis à tête plate, soulevez l'extrémité avant du couvercle.
- Avertissement: le couvercle est bien serré et difficile à retirer.

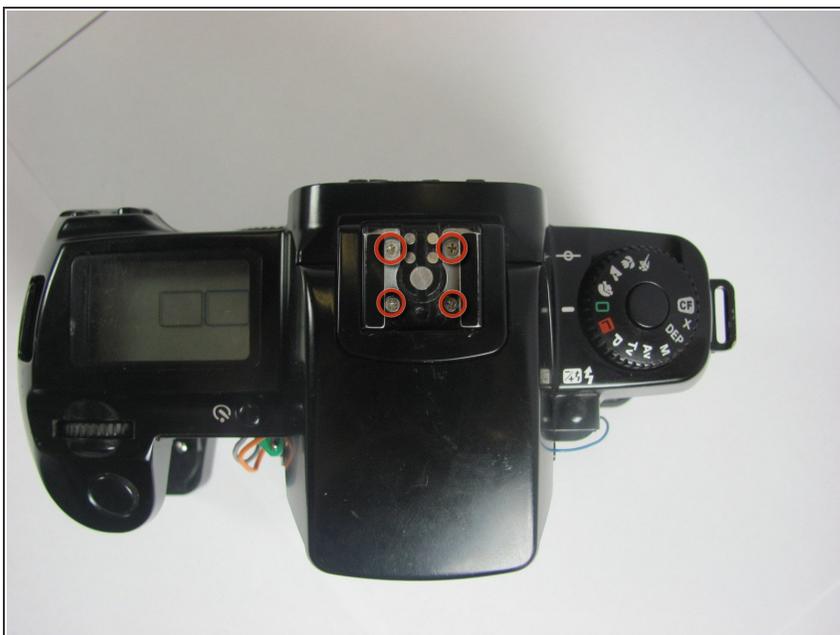
Étape 5

- Desserrez, mais ne retirez pas, les 4 vis sur le dessus de la griffe flash.

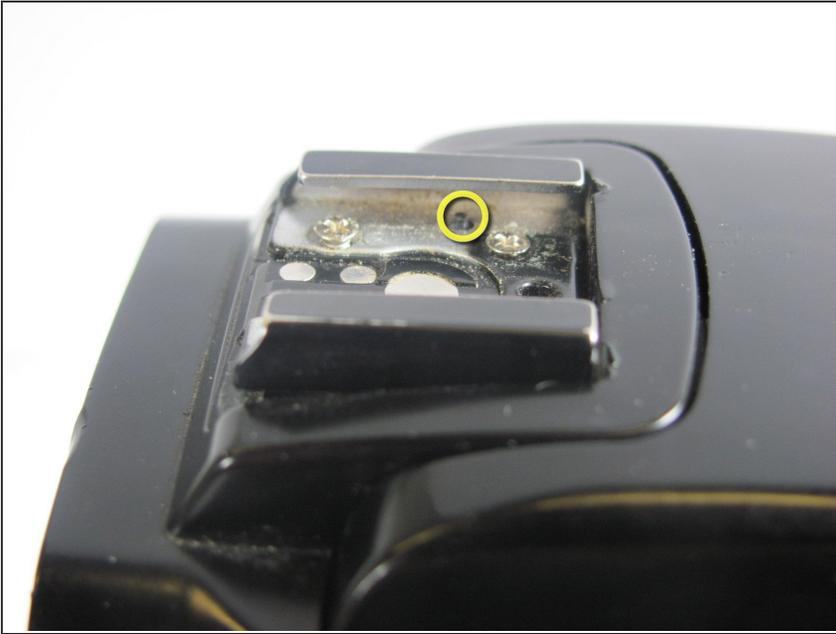
Étape 6

- Localisez le piston noir dépassant de la griffe flash.
- ★ La spatule noire peut ne pas être visible, c'est pourquoi le flash est cassé. Localisez simplement le trou à l'endroit où il devrait être et passez à l'étape suivante.

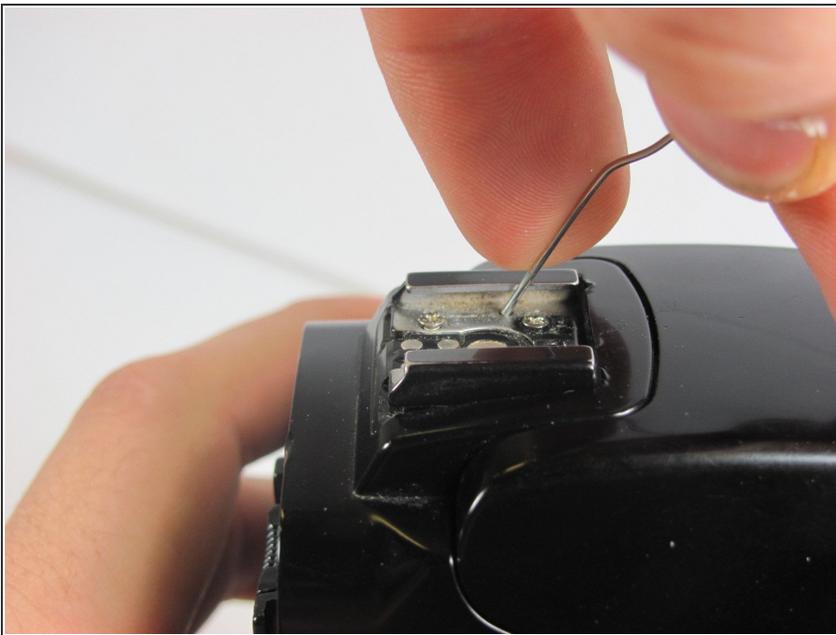
Étape 7

- Poussez un trombone dans et hors du trou du piston, en vous assurant que le piston bouge librement de haut en bas.
