Remplacement de l'antenne Apple AirPort Extreme modèle A1034

Remplacez une antenne défectueuse sur l'AirPort...

Rédigé par: Michael Garcia

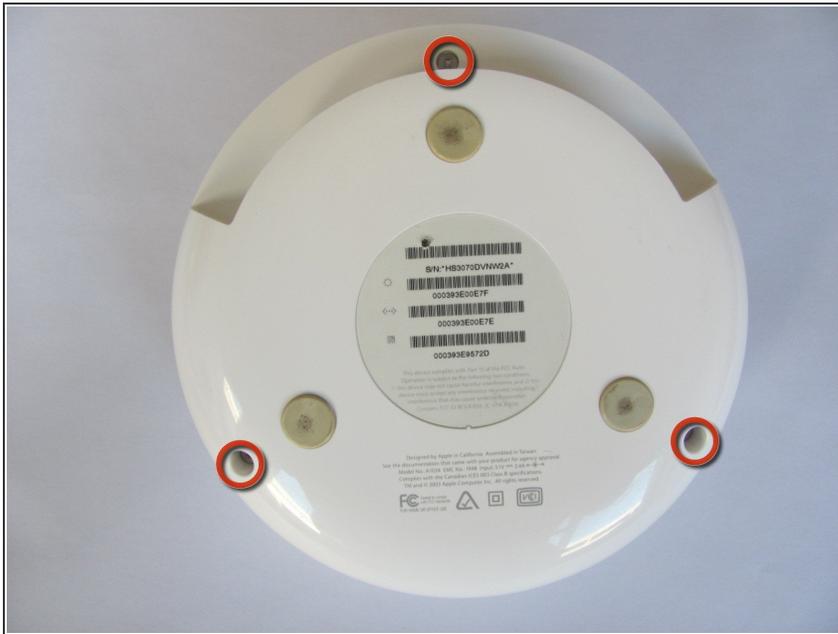
Étape 1 — Démontage du boîtier extérieur Apple AirPort Extreme modèle A1034

- Retirez les trois vis Torx T7 de 14,3 mm du bas de l'AirPort.

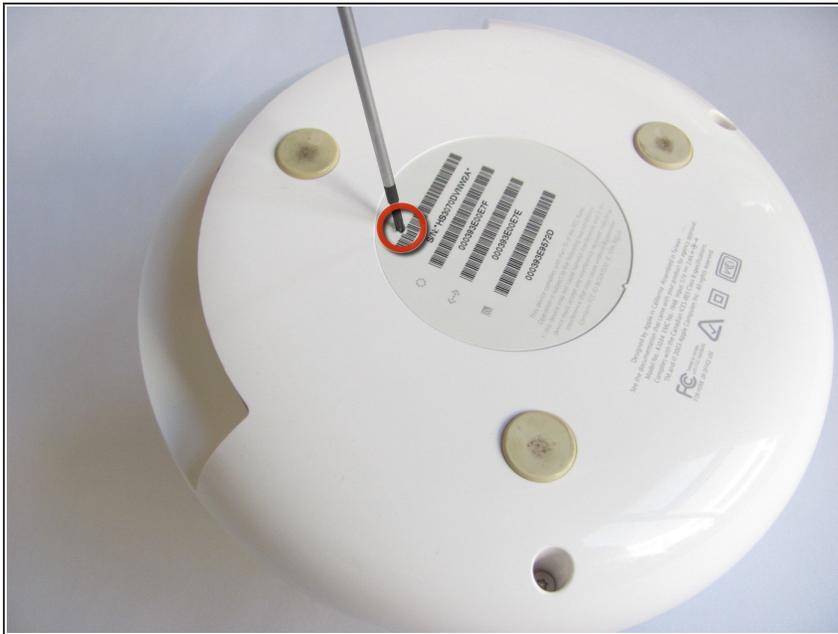
Étape 2

- Retirez la vis cruciforme de 5,1 mm du bas de l'AirPort. Cette vis se trouve sous l'autocollant d'identification. Vous devrez retirer l'autocollant ou faire un trou pour le retirer.

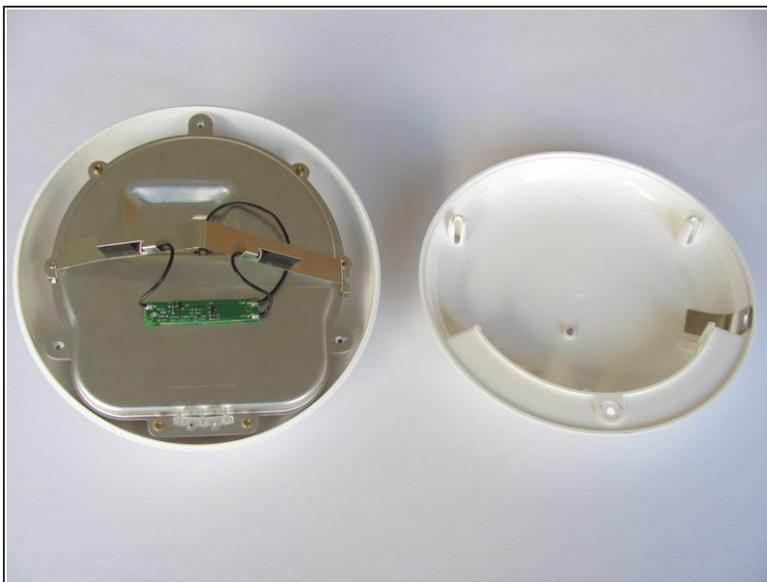
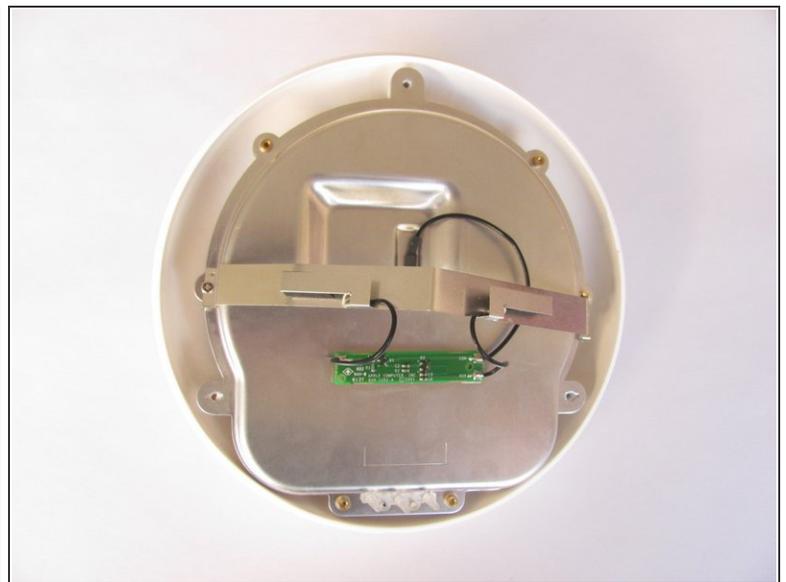
Étape 3

- Soulevez les boîtiers inférieur et supérieur à la verticale, puis soulevez le boîtier métallique directement du boîtier en plastique inférieur.

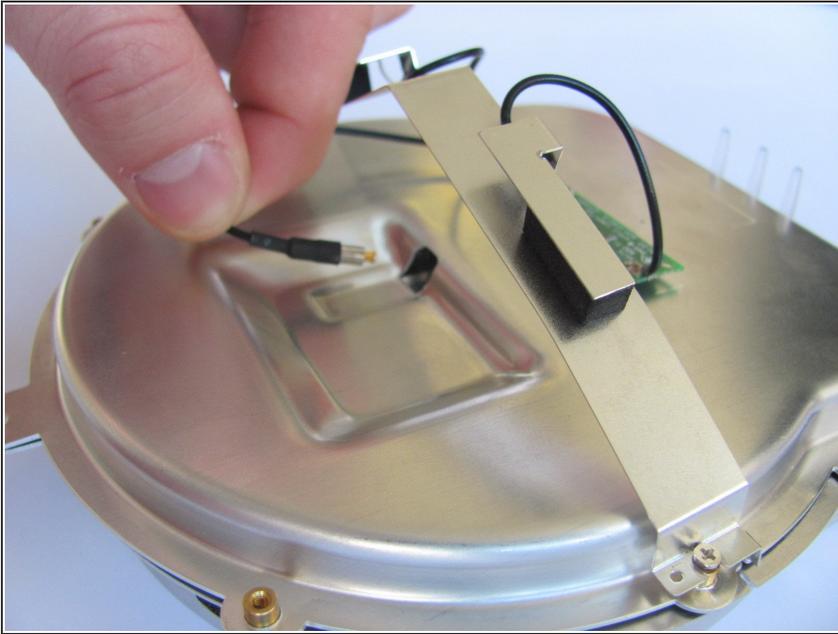
Étape 4

- Débranchez le connecteur noir sur le dessus du boîtier métallique en tirant doucement horizontalement.

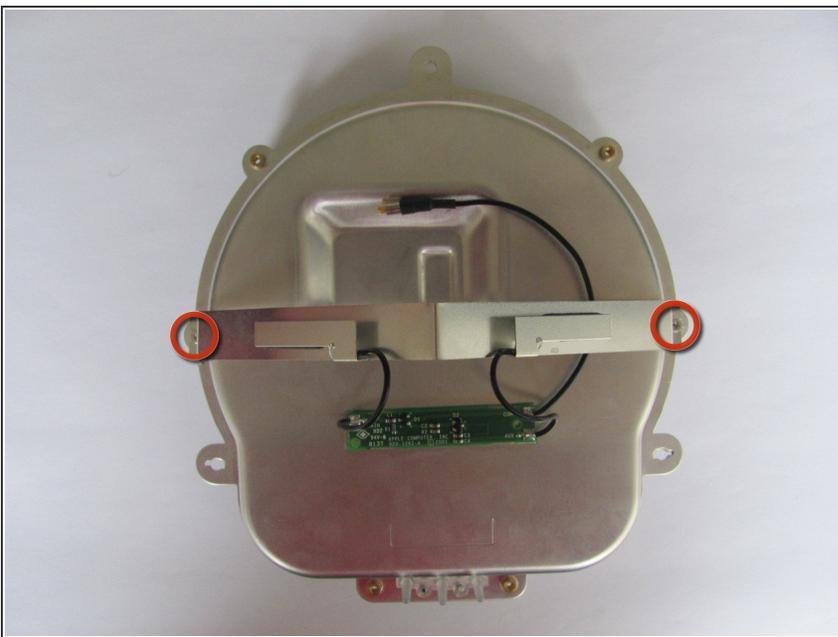
Étape 5 — Antenne

- Retirez les deux vis cruciformes de 4 mm pour retirer l'antenne.

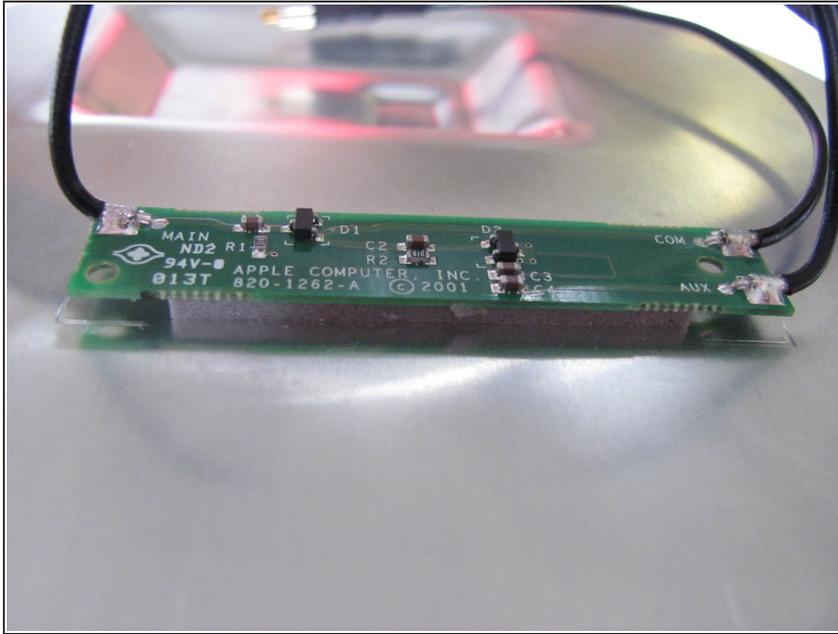
Étape 6

- La carte de circuit imprimé connectée à l'antenne est fixée au boîtier métallique avec de la mousse adhésive.
- Décollez ou coupez délicatement la mousse qui maintient le circuit imprimé avec un couteau et retirez-la de l'AirPort.
