Remplacement du circuit imprimé du Harman Kardon Onyx Studio 2

Ce guide vous montrera comment remplacer l'intégralité du circuit imprimé de l'enceinte Harman Kardon Onyx Studio 2.

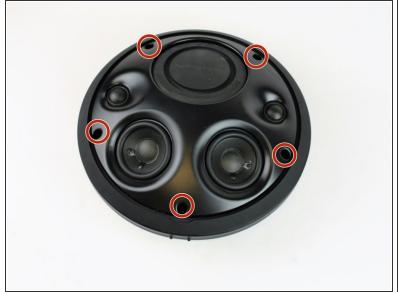
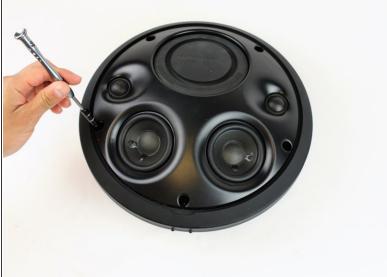
Étape 2

Retirez les cinq vis Torx T10 14,4 mm.

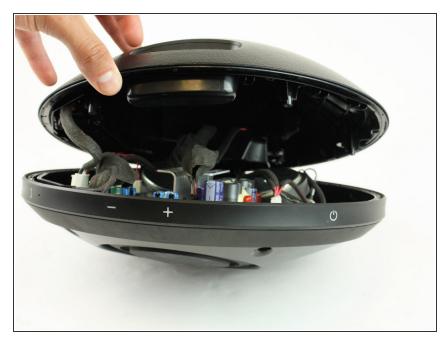
Étape 3

Séparez doucement l'avant de l'arrière.

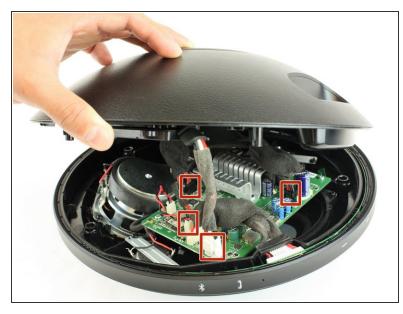
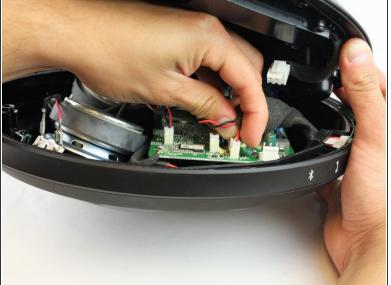
Étape 4

- Retirez les quatre fils reliant les panneaux avant et arrière.
- Pincez la languette du connecteur et tirez doucement vers le haut.
- Répétez pour les trois autres connecteurs.

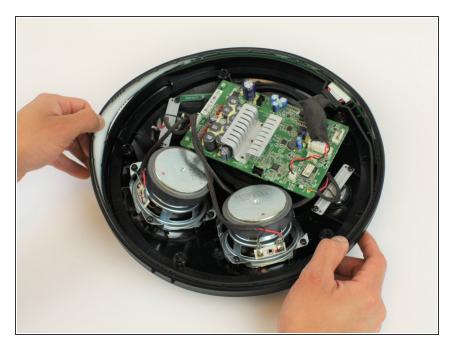
Étape 5 — Panneau de contrôle

Tirez la bande de boutons en silicone hors du bord extérieur de l'enceinte.

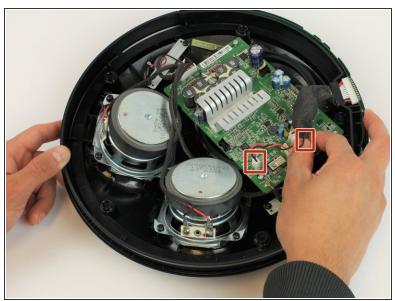
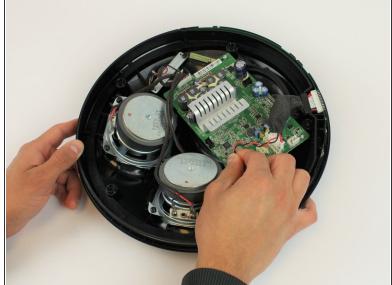
Étape 6

Déconnectez les deux connecteurs à loquet du circuit imprimé.

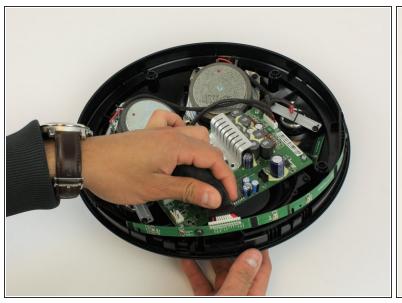
Étape 7

- Retirez doucement la bande du panneau de contrôle en le prenant des doigts à travers les ouvertures pour les boutons.
- (i) Travaillez depuis les bords extérieurs afin de ne pas tordre la bande.

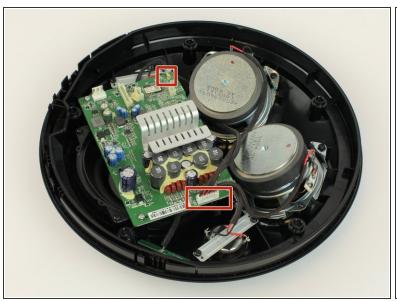
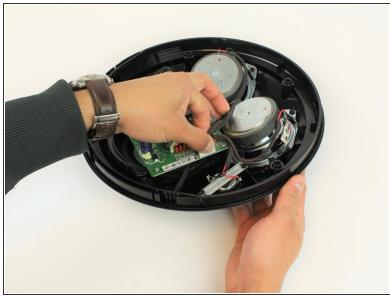
Étape 8 — Circuit imprimé

- Déconnectez les connecteurs restants du circuit imprimé.
- Déconnectez l'antenne Bluetooth.

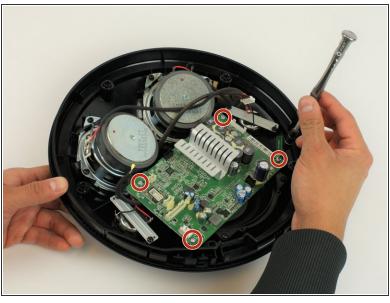
Étape 9

- Retirez les quatre vis T10 Torx 10 mm.
- Sortez le circuit imprimé hors de l'appareil maintenant qu'il est libre.
